## 観測機器における不具合事例集

一般財団法人 河川情報センター  
河川情報研究所 研究第2部

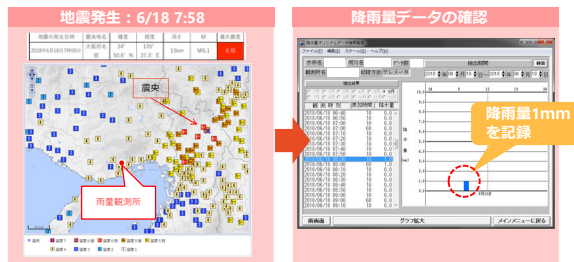
- 地震が発生するとその揺れや規模によっては、雨量計の転倒マスが誤作動し、降水量として観測されることがある。

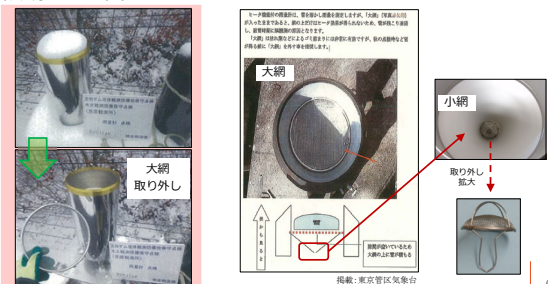
- 雨量計の受水口部に設置されている大網(スクリーン用の過網)が設置されたままだとヒータ効果が得られないため、降雪があった場合には大網上に雪が残り、凍結して誤観測の原因となる。

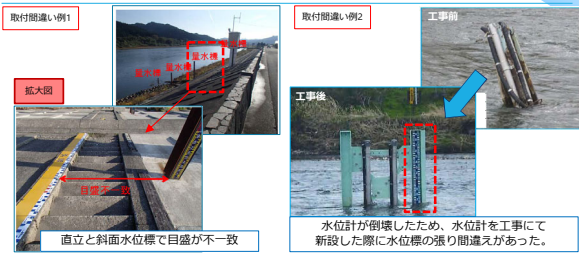
- 量水標は量水板を用いて水位を目視観測する施設であり、量水板には垂直に取り付けるタイプと護岸に取り付ける法面タイプとがある。法面タイプは護岸の勾配に応じて、さらにタイプが分かれている（法勾配種類：直、5分等）。
- 量水板取り付け後に、適用すべき法面勾配や零点高の錯誤が判明した事例があるので、注意を要する。

また、量水標の零点高は、観測所の近傍に設けた水準基標（水準測量のベンチマーク）より明らかにしておく必要がある。

- 水位観測値の連続性確保のため、以前の量水板と新しい量水板の零点高が同一となるよう設置するとともに、水準基準から零点高の標高を計測し、台帳に記載することを忘れてはならない。
- 観測所付近の河床高の変化、観測施設の更新等に伴って零点高を変更する場合もあるが、その場合にも、水準基準から零点高の標高を計測し、変更した旨も含めて台帳に記載しておかなければならない。

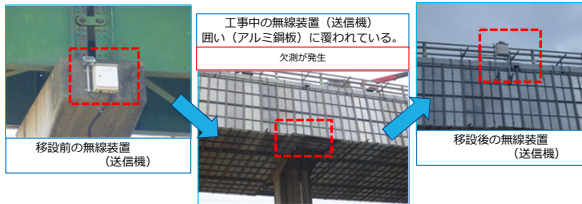
- 無線装置（送信機）が橋脚部に設置されていたが、橋梁補修工事のため吊り足場（囲いはアルミ鋼板）が設置され無線装置（送信機）が覆われて、局舎の受信状態が不安定になった。

- 橋脚工事により、アルミ鋼板等による囲いが設置される場合は無線装置（送信機）が覆われる事がないように一時的な移設場所を検討する必要がある。
