# 観測機器における不具合事例集

1. 雨量観測における不具合事例

2. 水位観測における不具合事例

一般財団法人 河川情報センター  
河川情報研究所 研究第2部

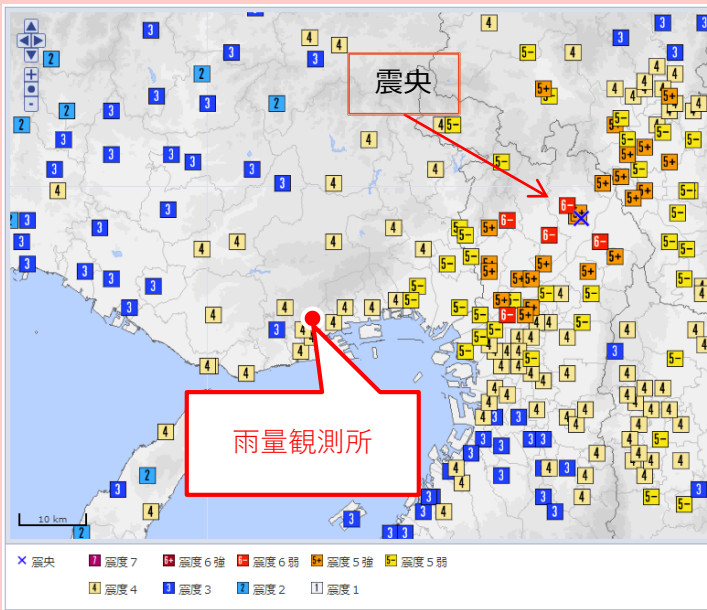
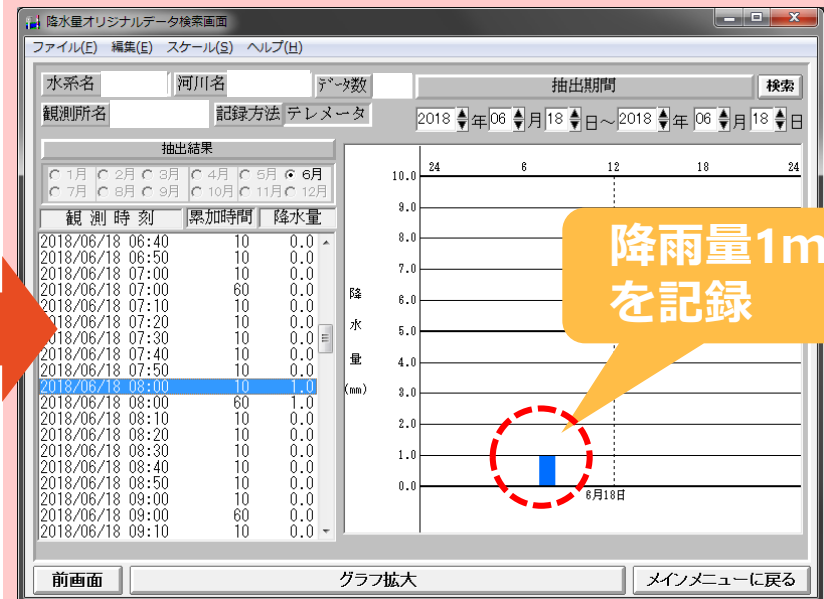
- 地震が発生するとその揺れや規模によっては、雨量計の転倒マスが誤作動し、降水量として観測されることがある。

## 地震発生：6/18 7:58

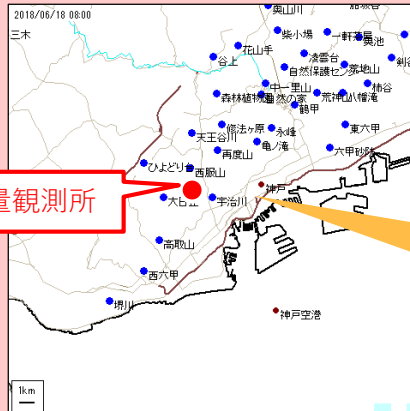
### レーダ雨量による降雨量の確認

- 6/25に点検実施。機器異常、転記ミスは認められない。

- 降雨なし

地震による影響と判断し、  
**0mm（推定値）**に修正する。

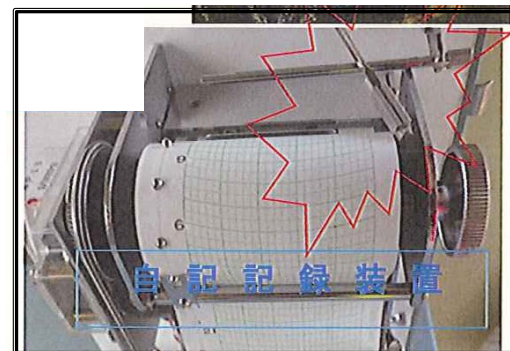
地震発生により自記記録装置の  
ペン先脱落が発生。

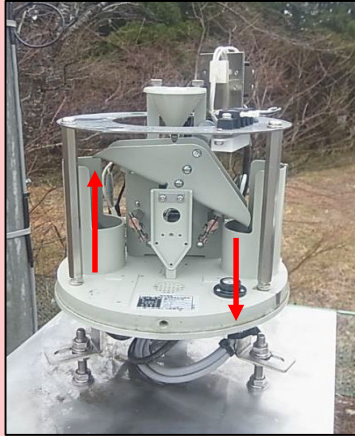
転倒マスが地震の振動により上下に動いた事により降水量を異常カウントした。

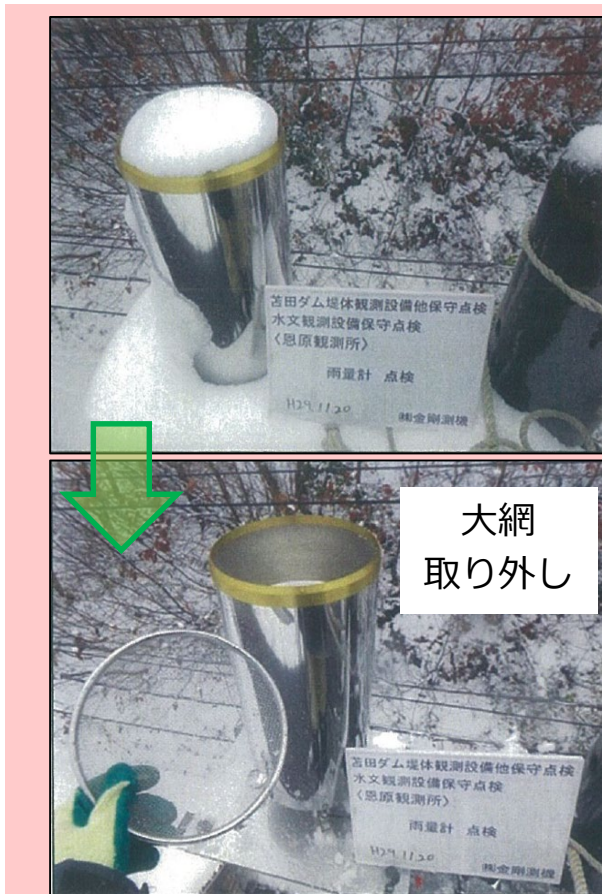
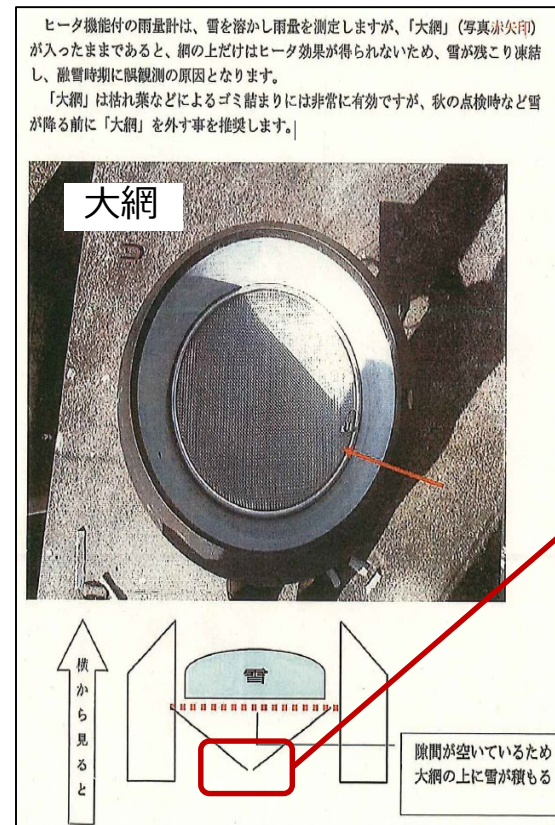
- 雨量計の受水口部に設置されている大網(スクリーン用のろ過網) が設置されたままだとヒータ効果が得られないため、降雪があった場合には大網上に雪が残り、凍結して誤観測の原因となる。

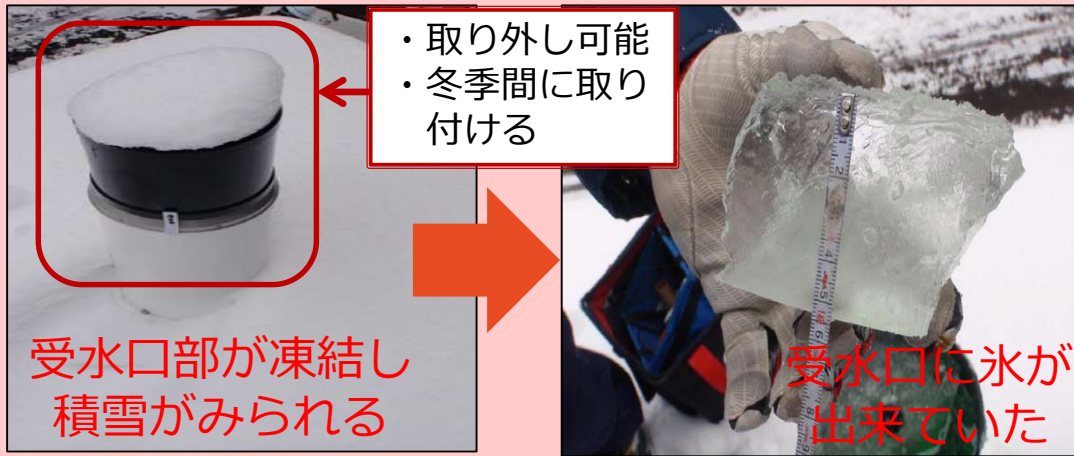
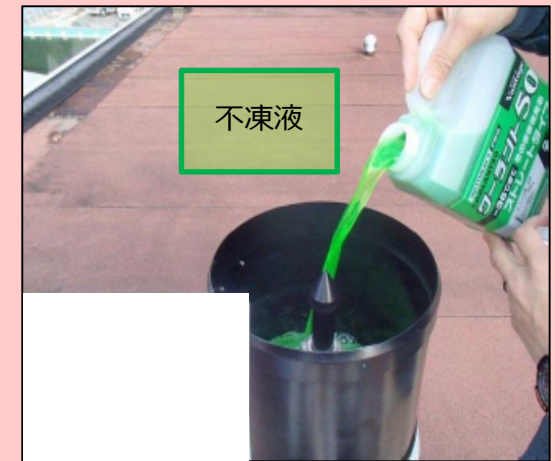
- ・溶液型受雪器（溢水式雪量計）⇒転倒マス方式の自記雨量計に取り付け、受雪口に入った雪又は雨の分だけ不凍液が雨量計に滴下して降水量を測定する装置。《現在は販売終了》

- ・計測を続けると徐々に不凍液の濃度が低下し、気温との関係で凍結する場合がある。月点検時に状態の確認と不凍液の補充・交換が行われているが、降水量が多い月には、不凍液の濃度が低下し、凍結する可能性が高くなる。

- ・このタイプの雨量計ではやむを得ない事象ではあるが、月点検時に加えて、降水・降雪量が多い日があった場合は、不凍液の補充・交換をする事。尚、不凍液の補充・交換直後は、振動により雨量計が不安定な状態で不凍液の滴下が起こり、降水として観測される場合があるため、留意が必要である。

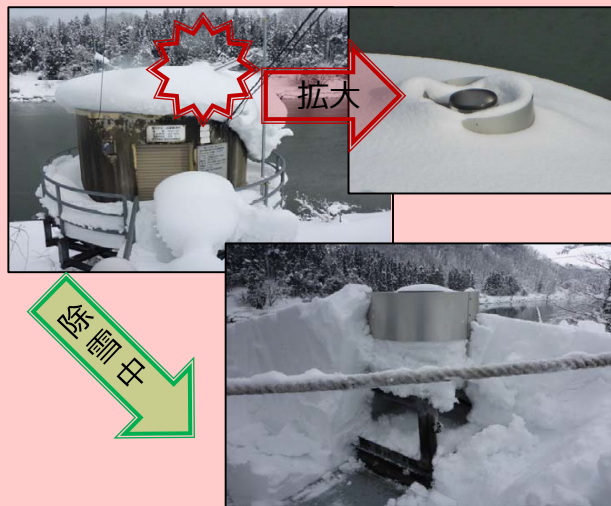
パターン1：

雨量転倒マスの周りが雪で覆われている。  
(異常値発生の可能性あり)

- 積雪時も継続的な観測が必要であれば、地域の積雪深を調査し、雪に埋もれにくい設置高とする。
- 冬期観測の必要性が低ければ、冬期閉局の検討も行う。

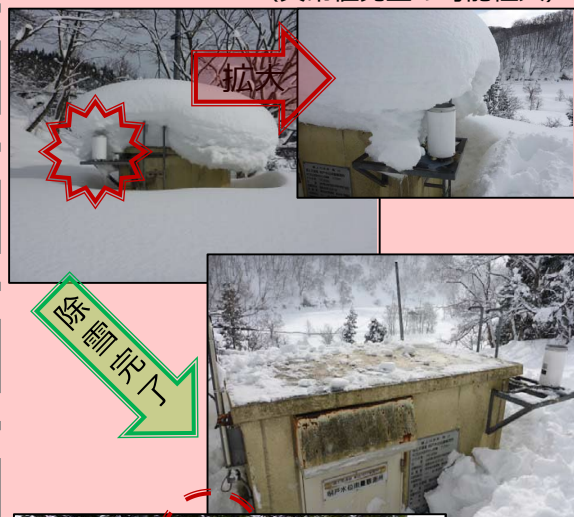
パターン2：

受水口の真上に雪底がせり出している。  
(異常値発生の可能性大)

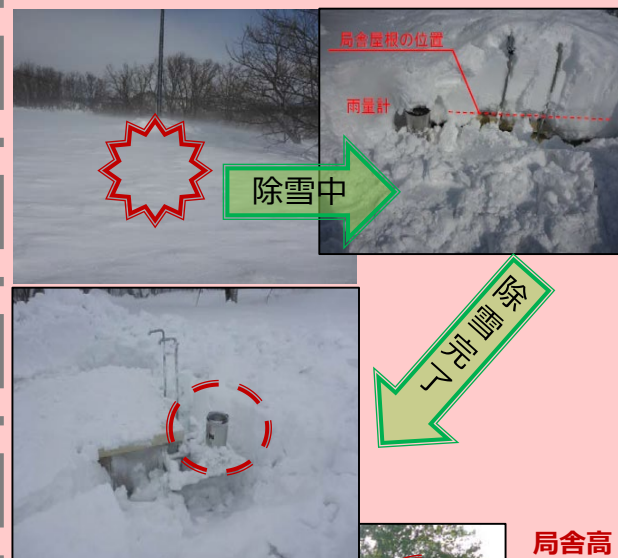
パターン3：

完全に雨量転倒マスが積雪で埋もれている。【非常に稀】  
(正常な観測が出来ていない=異常値)

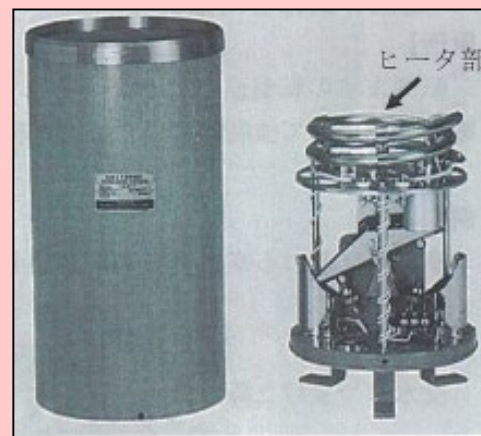
- ・ヒータ効果の劣化（低下）  
→観測機器の交換

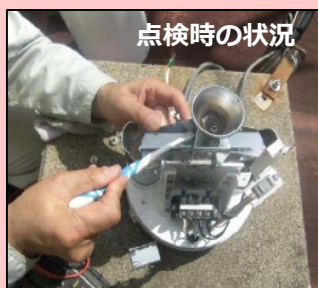
- ・温度フューズが切れた  
→フューズの交換

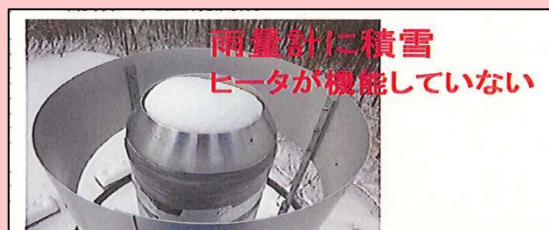
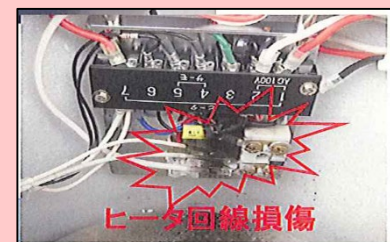
- ・ヒータ回線の損傷（焼け切れた）  
→ヒータ回線の交換

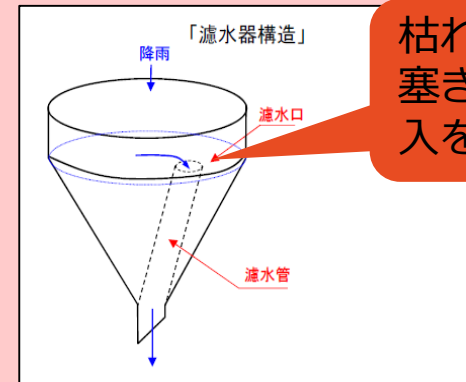
- 枯れゴミが濾水口を塞ぎ、濾水管への流入を妨げた結果、受水器上部からオーバーフローした余水が直接転倒枡に流入した。

枯れゴミが濾水器を塞ぎ、濾水管への流入を妨げた。

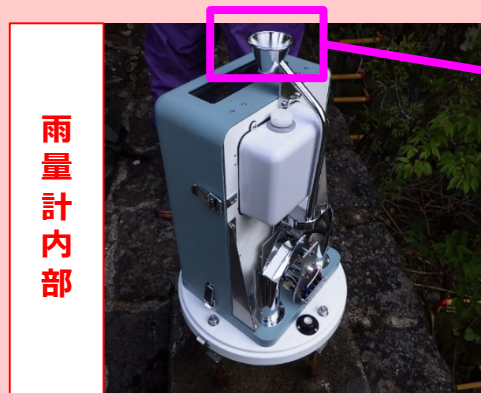
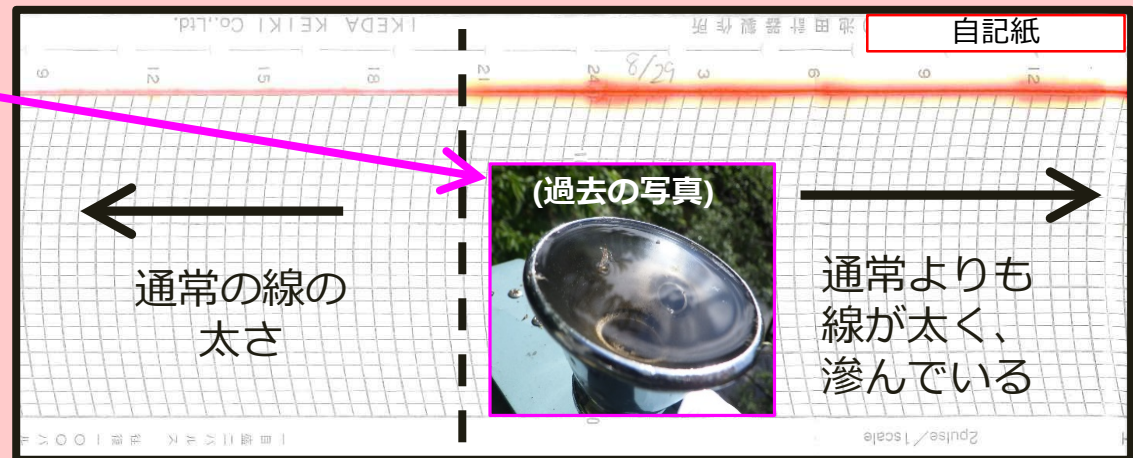
- 鳥の糞 (?) により濾水口が塞がれ、濾水管への流入を妨げた結果、一定期間記降水量がカウントされず、次の降雨によって、受水器上部からオーバーフローした余水が直接転倒枡に流入した時のはずみ (雨によって鳥の糞が溶けた?) によりゴミ詰まりが解消された。

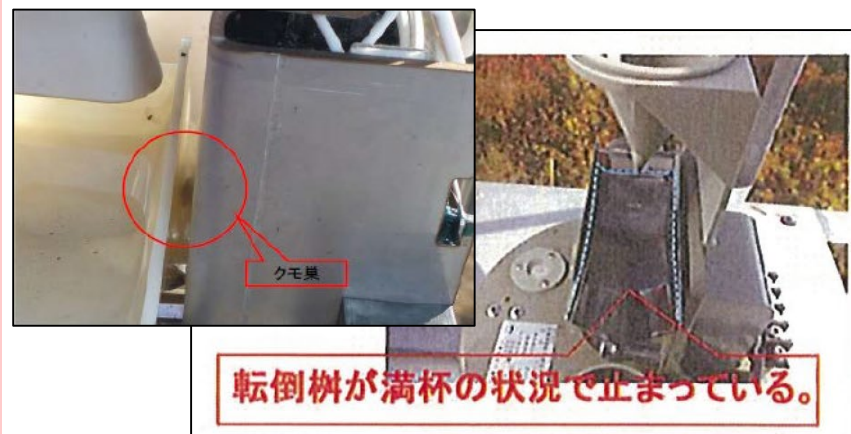
- 雨量計内にクモの巣が張り、転倒マスが動かなくなった。

- 定期的メンテナンス・清掃等の実施

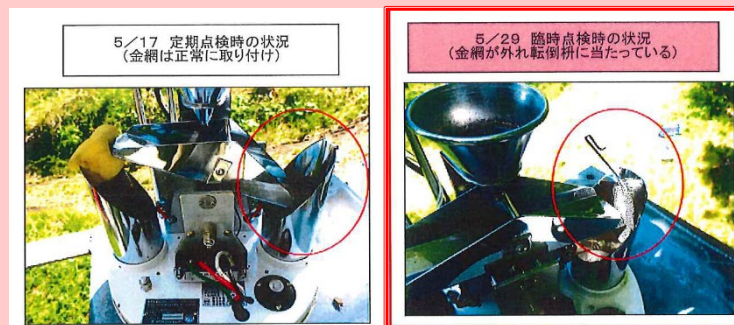
- 金網が受け皿に引掛った事により、転倒マスが動かなくなった。

- 点検時のヒューマンエラーの場合、最後にしっかりと目視にて確認する。

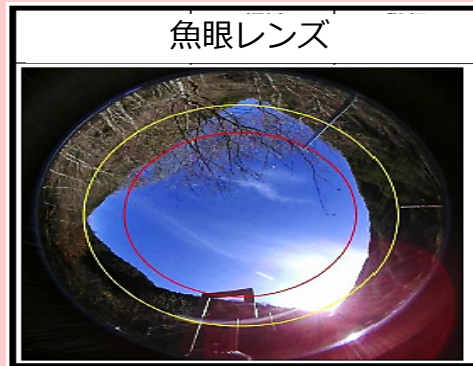
- 観測所周辺の樹木が生長し、雨量計上に覆い被さるような状態が発生する。
- 雨量計の設置から年数が経過すると、設置当時と比べて周辺環境が変化し、降水量観測上の障害物が生ずることがある。

階級4～5 領域1となる場合は、樹木の伐採・枝打ち又は雨量観測所の移設等の対策を実施する。  
 階級3 領域2となる場合は、樹木の伐採・枝打ち又は雨量観測所の移設等の対策が望ましい。  
 階級1～2 領域1・2範囲外となる場合は、対策不要。

- 冬期は大網を外すほうが良いが、観測位置によっては、冬期観測開始の時期と落葉の時期が重なる可能性もあるため、雨量観測所周辺の樹木の状況など周辺環境等を十分考慮する必要がある。
- 樹木の伐採については毎年剪定を実施する。国有林の場合、手続きに時間を要するため、事前に申請する。  
 その他、次頁参照。

- 雨量観測所は、公共施設等の敷地内の占用、あるいは民地の借地等で設置されている場合が多い。
- 雨量計の障害物となる樹木も土地の所有者が、一体的に管理している場合が多い。
- ケースバイケースで対応を検討する必要がある。
  - ◇所有者と調整して樹木を伐採する。
  - ◇雨量計のセンサー部だけを移設する。
  - ◇観測所自体を移設する。

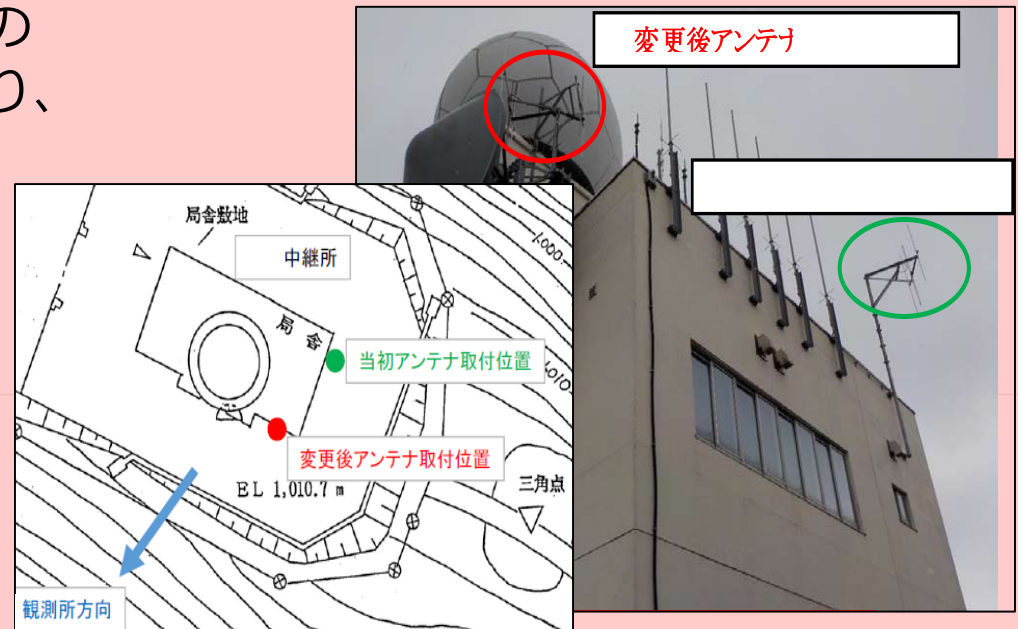
- 新設した中継局の中継装置の空中線取付位置に問題があり、観測局からの電波受信感度レベルが低かった為欠測が発生（標準S/N値40.5dBに対して37dBであった）。

- 空中線取付位置を観測局からの電波の受信感度レベルが良好な位置に変更する。
- アンテナの取付位置を考慮する。
- 設置時には良好であっても、経年変化と共に外的要因を受け受信感度が低くなる場合もあり留意が必要である。

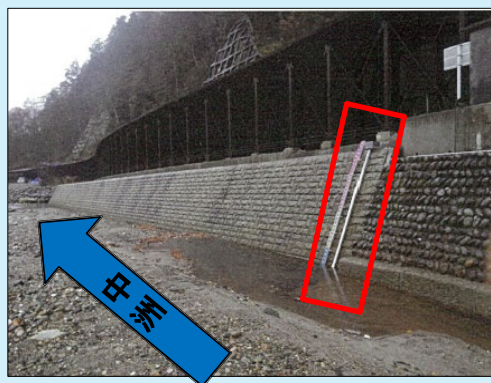
- 渇水により河川の水位が低下し、滞筋の状況によっては、水位計センサー部の周囲が流水ではなく溜まり水の状態となる場合がある。
- また、土砂堆積や河川工事中の仮締め切り、瀬替え等の影響でも、同様に溜まり水が発生し、異常値計測を行う状態となる場合がある。

- 河道整正の実施により自然流水を計測出来るように対応。継続的な対応として、過去のデータを確認し、定期的に河道整正を実施する事。
- 土砂堆積が頻繁に発生する場合観測箇所の変更も考慮する。

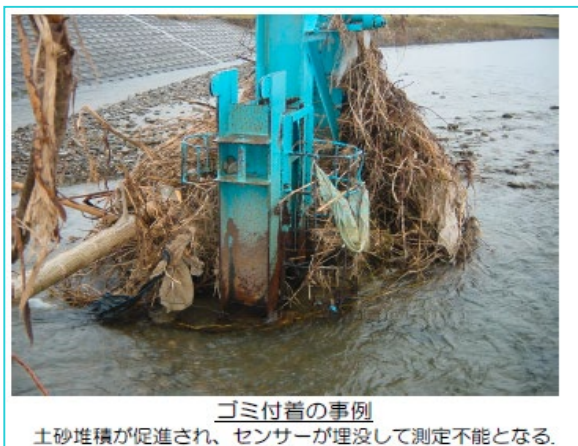
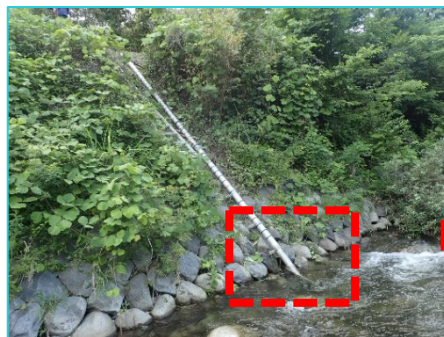
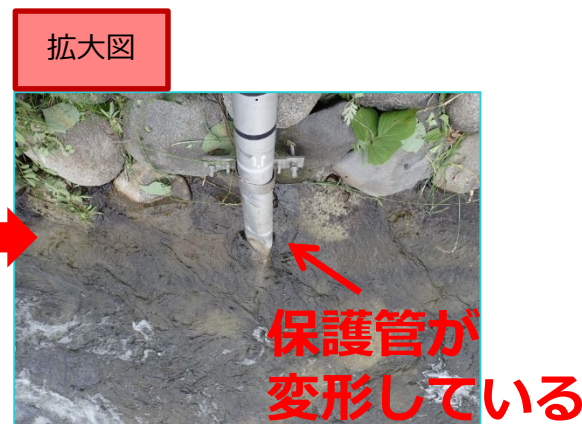
- 出水時等、上流より流木・ゴミなどが流れてきて水位計に付着し、水位計の故障や水位の異常値が発生する場合があります。

- ごみの付着等の影響を受け難い構造の検討や付着等しづらい位置に水位計を移設するかなど、総合的な検討が必要である。
- 接触式の水位計（圧力式水位計やリードスイッチ式水位計に代わり、水に接触しない非接触水位計（超音波式や電波式）を使用する。
- また、保護管の変形によるセンサーの故障に対しては、センサーの保護管が変形しづらいような強固な保護管・ガードを設置する等も考慮する。

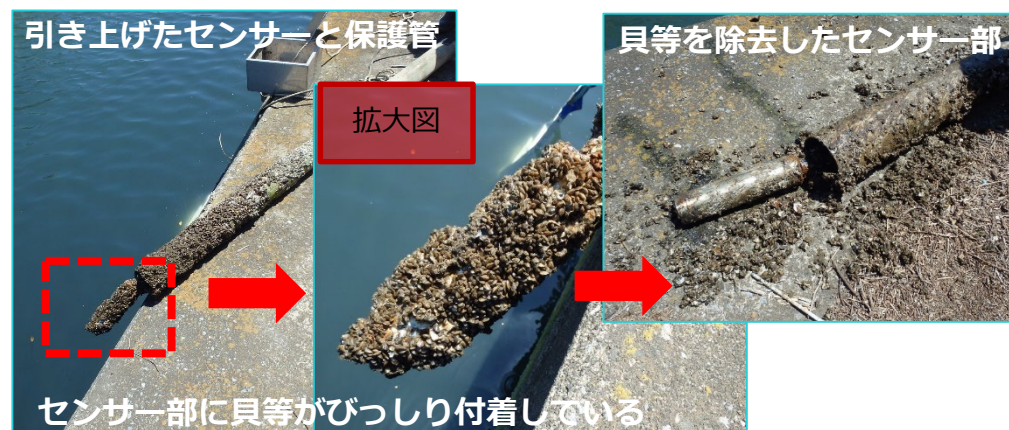
### ■ 圧力式水位計の例

- 海に近い河川などの水位計において海洋生物（貝）などが多量に付着し、水位計が故障したり、異常値が発生する場合があります。

- 保守・メンテナンス頻度を多くし、清掃することで海洋生物等の付着を少なくする。
- 接触式の水位計（圧力式水位計やリードスイッチ式水位計に代わり、水に接触しない非接触水位計（超音波式や電波式）を使用する。

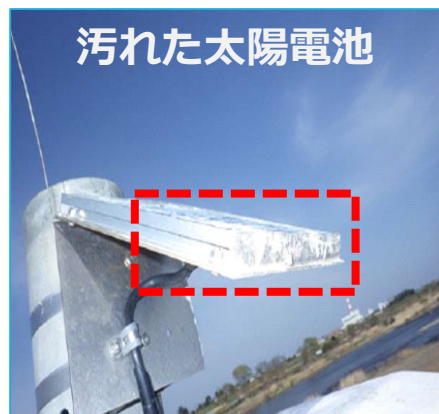
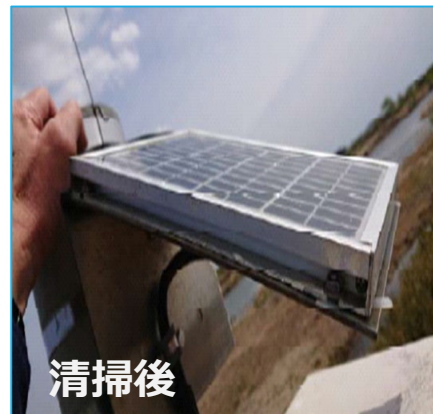
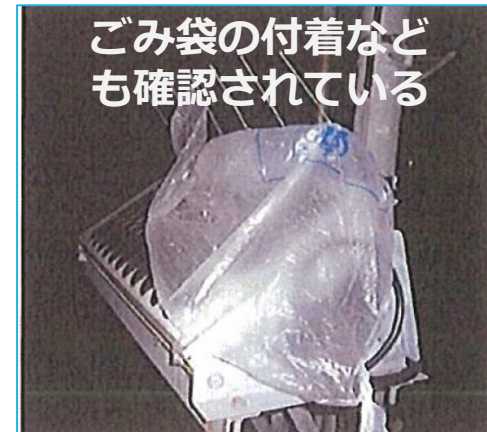
- 水位計用の特定小電力無線装置（送信機）の太陽電池パネル面に鳥の糞が付着し、発電効率が悪くなり、バッテリーが空になった為、特定小電力無線装置（送信機）が停止し、水位データが変化しなくなった（または、太陽電池パネル面汚れにより同様なことが起こる）。

- 保守・メンテナンス時、太陽電池パネルの状態をチェックし、清掃を行う。バッテリーの電源状態をモニタリングできる装置の場合は、充電状況など監視し状態の異常の把握を行う。
- 太陽電池に鳥よけ棒を設置し（または鳥よけ棒を調整し）、鳥類が近づけないようにする。

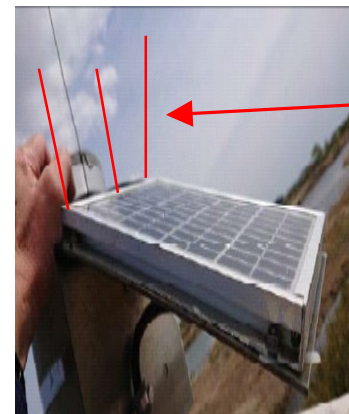
太陽電池上面に鳥類が止まらないよう針金等の棒が取り付けられている。

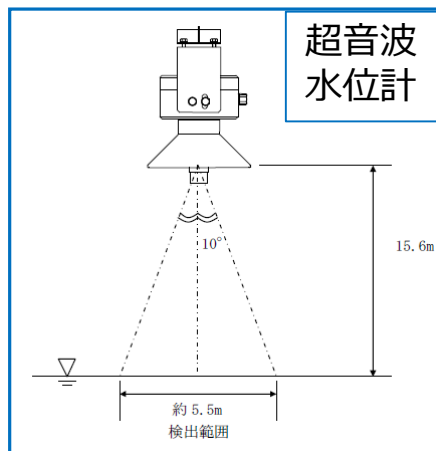
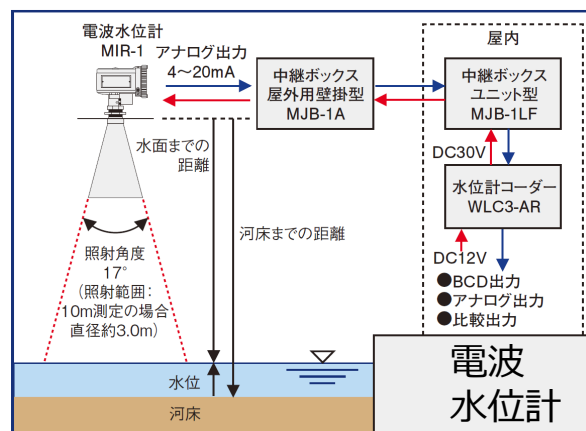
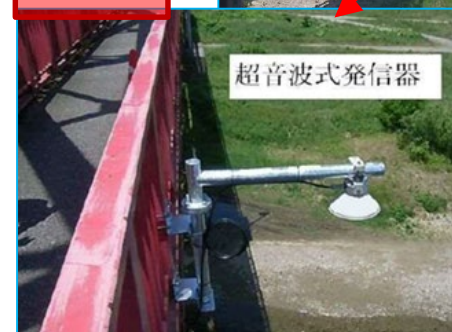
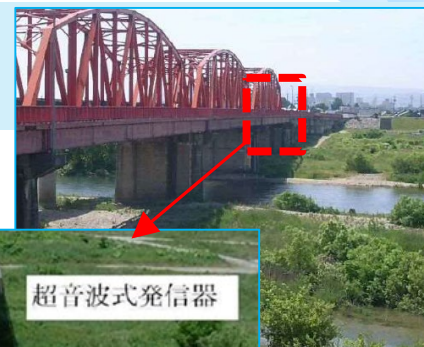
- 超音波水位計直下に繁茂した草木を計測したため、水位急上昇・急下降が発生した。

- 定期的に水位計周辺の樹木・草木の伐採及び除草が必要である。
- 超音波水位計・電波水位計の照射範囲に注意する。

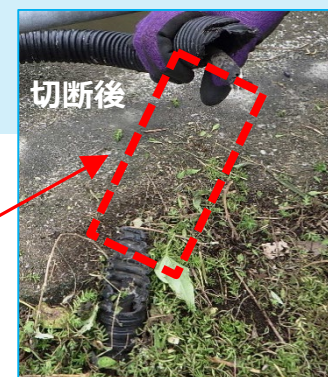
- 業者が河川の除草を行った際、水位計のケーブルが誤って切断され、水位データが欠測となった。

- 切断されそうな場所については、埋設設置を行うか、鋼管にする。
- 除草業者に事前に注意喚起する。

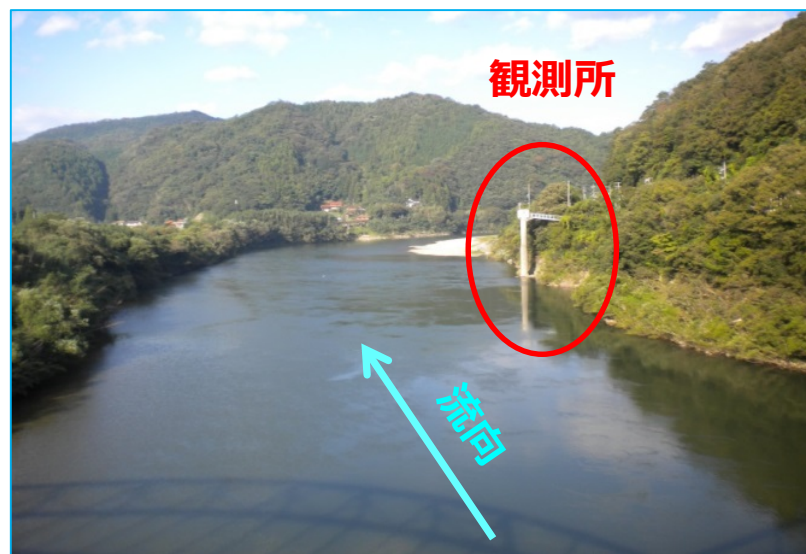
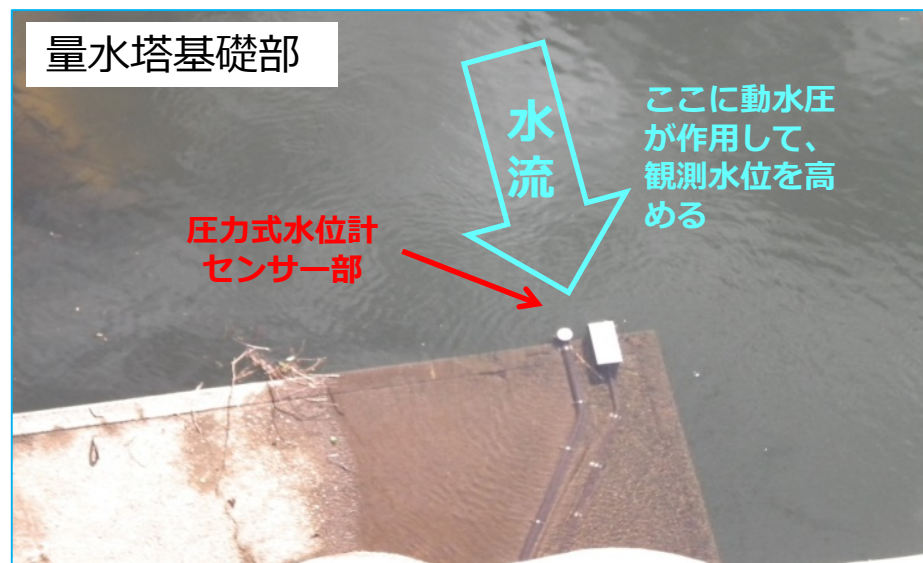
● 水位観測所の水圧式水位計の主水位計センサー部が、量水塔基礎の上流側に設置されているため、高水時に流速が速くなると、動水圧の影響から水位観測値が水位標の読み値よりも高くなる。

- 高水時の流水の状況を観察し、量水標の読み値と水位計の観測値が異なっていないか確認する。
- 水圧式水位計のセンサー部(受圧部)が、動水圧の影響を受けないよう、設置位置等の改善を行う。

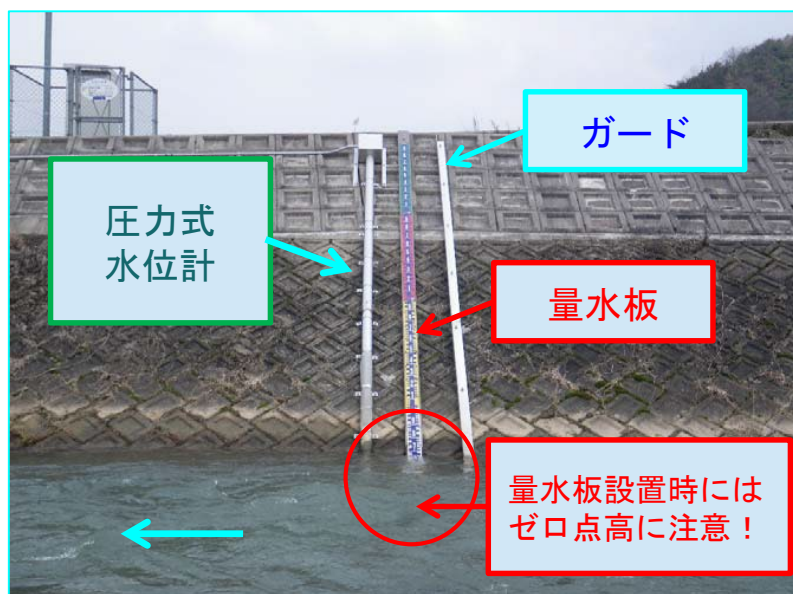
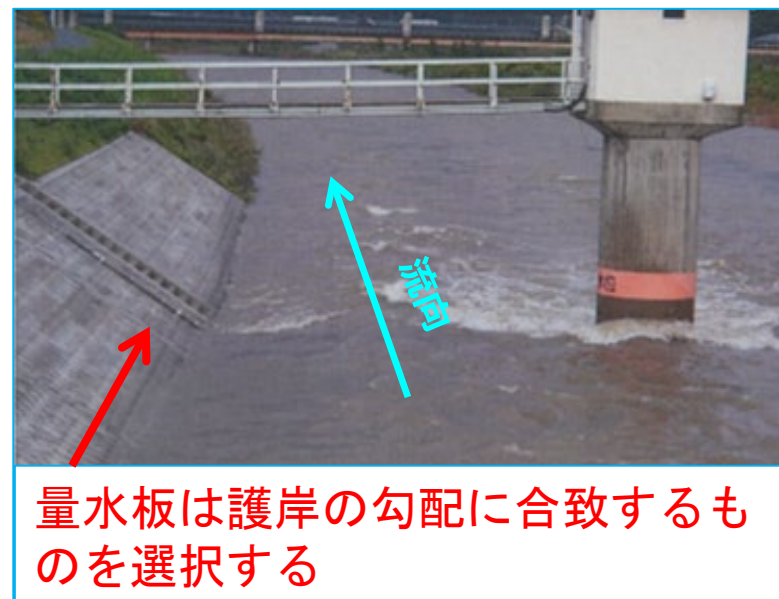
- 量水標は量水板を用いて水位を目視観測する施設であり、量水板には垂直に取り付けるタイプと護岸に取り付ける法面タイプとがある。法面タイプは護岸の勾配に応じて、さらにタイプが分かれている（法勾配種類：直、5分等）。
- 量水板取り付け後に、適用すべき法面勾配や零点高の錯誤が判明した事例があるので、注意を要する。

また、量水標の零点高は、観測所の近傍に設けた水準基標（水準測量のベンチマーク）より明らかにしておく必要がある。

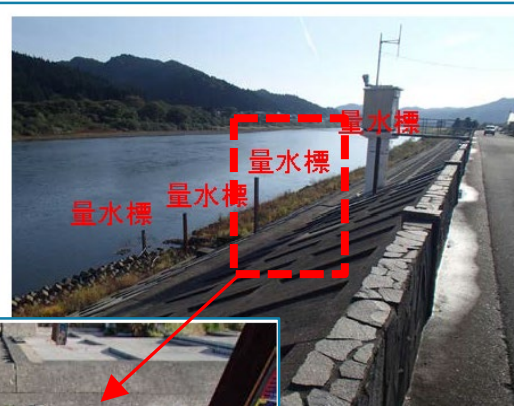
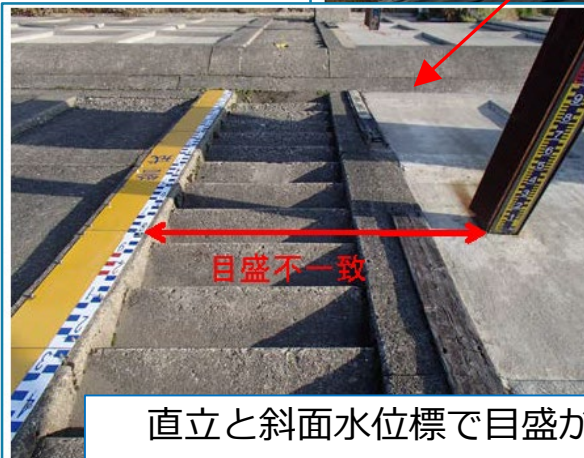
取付間違い例1

直立と斜面水位標で目盛が不一致

- 水位観測値の連続性確保のため、以前の量水板と新しい量水板の零点高が同一となるよう設置するとともに、水準基標から零点高の標高を計測し、台帳に記載することを忘れてはならない。
- 観測所付近の河床高の変化、観測施設の更新等に伴って零点高を変更する場合もあるが、その場合にも、水準基標から零点高の標高を計測し、変更した旨も含めて台帳に記載しておかなければならない。

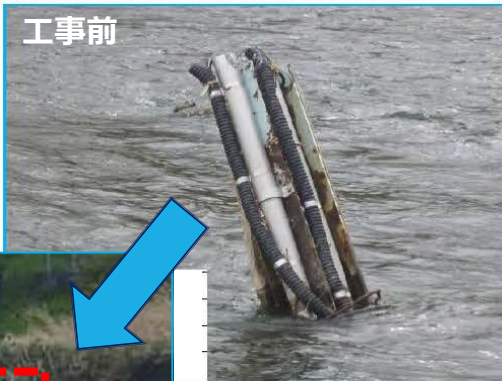
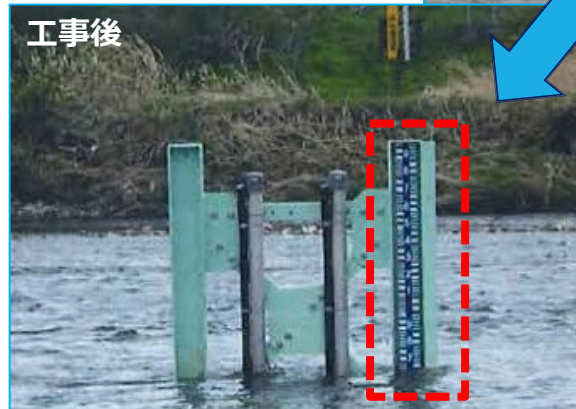
取付間違い例2

水位計が倒壊したため、水位計を工事にて新設した際に水位標の張り間違いがあった。

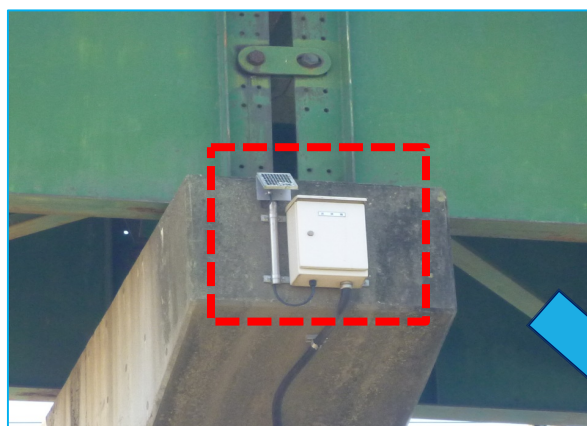
- 無線装置（送信機）が橋脚部に設置されていたが、橋梁補修工事のため吊り足場（囲いはアルミ鋼板）が設置され無線装置（送信機）が覆われて、局舎の受信状態が不安定になった。

移設前の無線装置  
（送信機）

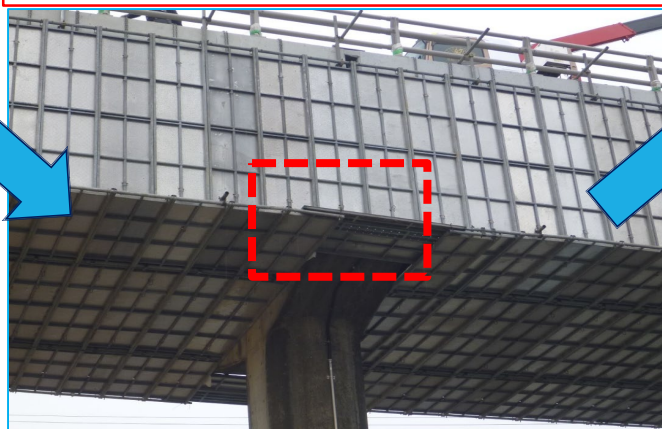
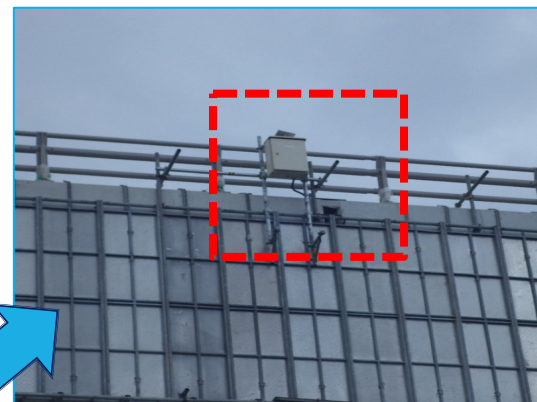
工事中の無線装置（送信機）  
囲い（アルミ鋼板）に覆われている。

欠測が発生

移設後の無線装置  
（送信機）

- 橋脚工事により、アルミ鋼板等による囲いが設置される場合は無線装置（送信機）が覆われる事がないように一時的な移設場所を検討する必要がある。
