内水氾濫による突発・局所災害の 時系列発生状況の把握と 地域住民への情報伝達方法に関する研究

東京都市大学 建築都市デザイン学部
都市工学科

報告内容

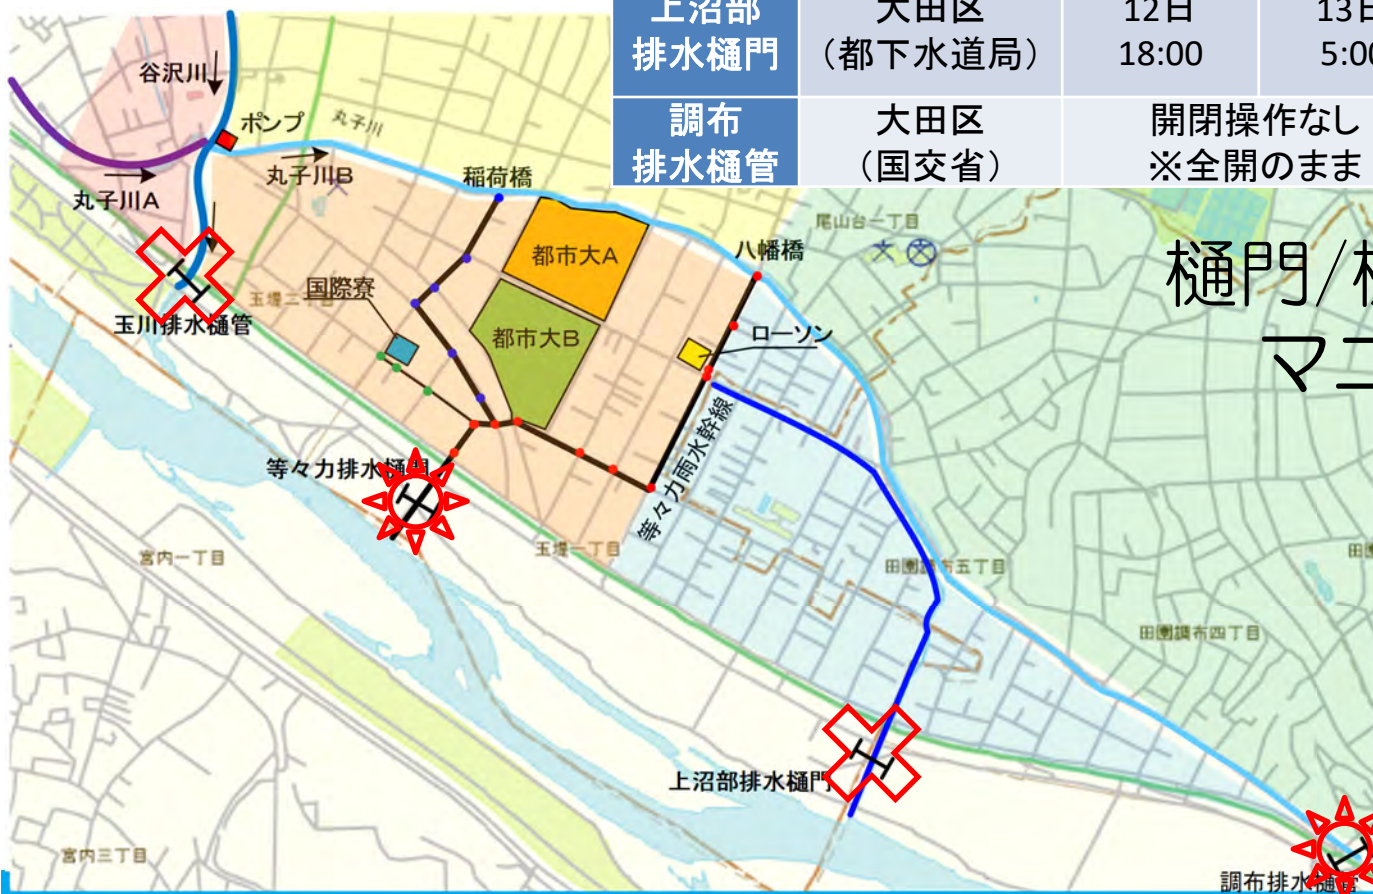
何故，浸水した？

名称	管理者 (所有者)	全閉作業	全開作業	備考
玉川排水樋管	世田谷区 (国交省)	12日 19:30	13日 1:33	✓ 谷沢川 ✓ 排水ポンプ車稼働 12日18:30-19:15
等々力排水樋門	世田谷区 (都下水道局)	近傍の道路冠水， 強風により操作できず		✓ 等々力雨水幹線 ✓ 停電
上沼部排水樋門	大田区 (都下水道局)	12日 18:00	13日 5:00	✓ ポンプゲート稼働 ✓ 排水ポンプ車稼働 12日17:00-19:00
調布排水樋管	大田区 (国交省)	開閉操作なし ※全開のまま		✓ 工事中のため，当日は 国交省が操作

樋門/樋管の操作は
マニュアル化

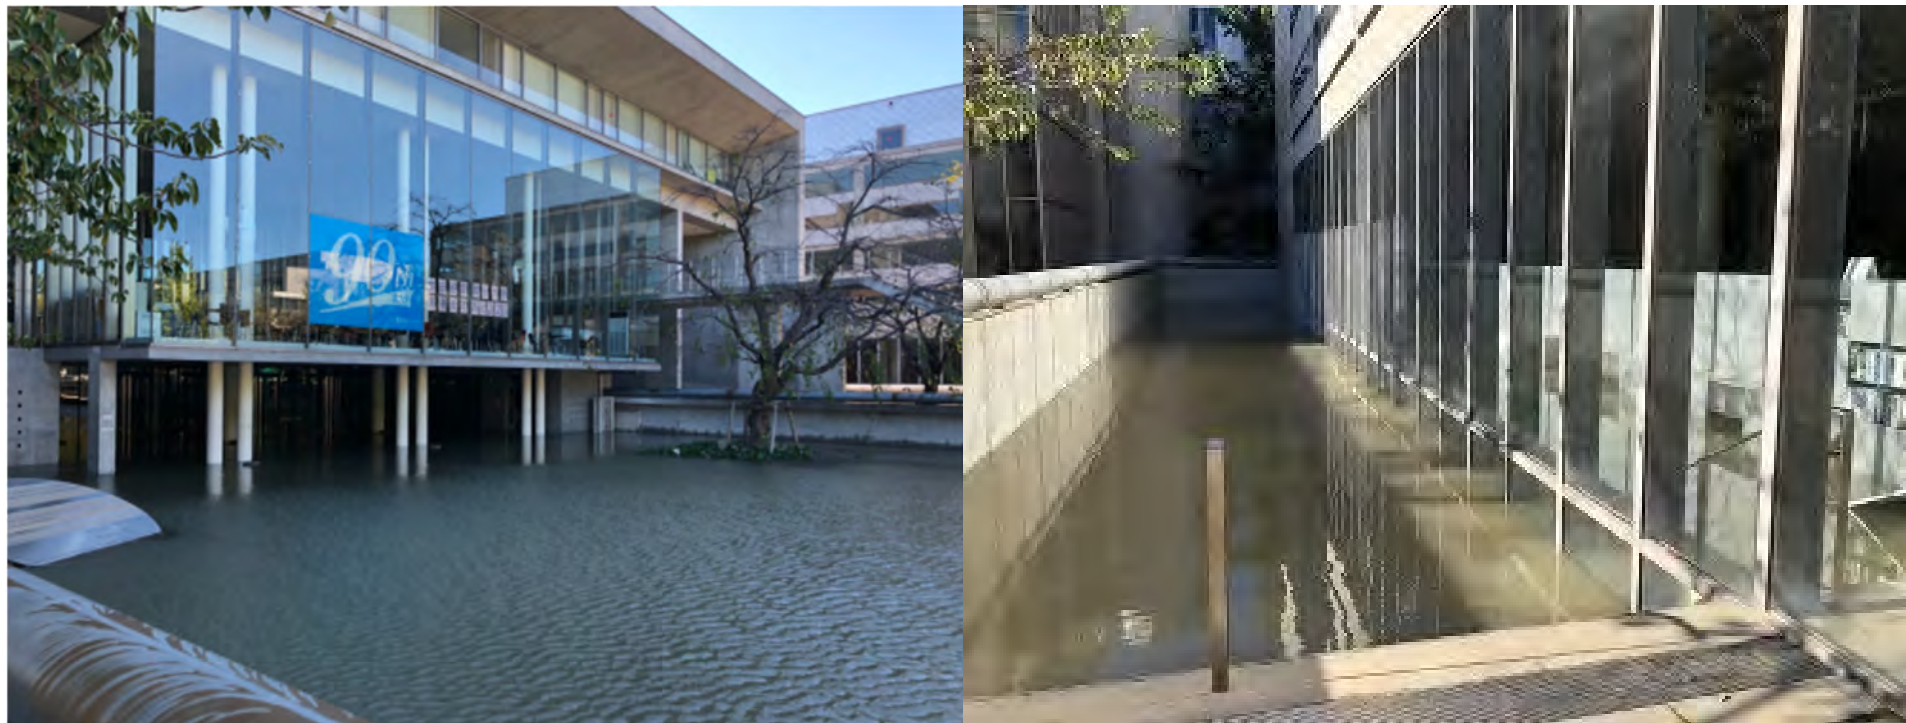
東京都市大学 世田谷キャンパス

- ✓ 東京都市大学世田谷キャンパス浸水被害
- ✓ 排水量は約2万トン
- ✓ 10/14～10/26まで学生立ち入り禁止（多くの棟が停電）
- ✓ 10/28から授業再開（A地区通電。B地区停電中）

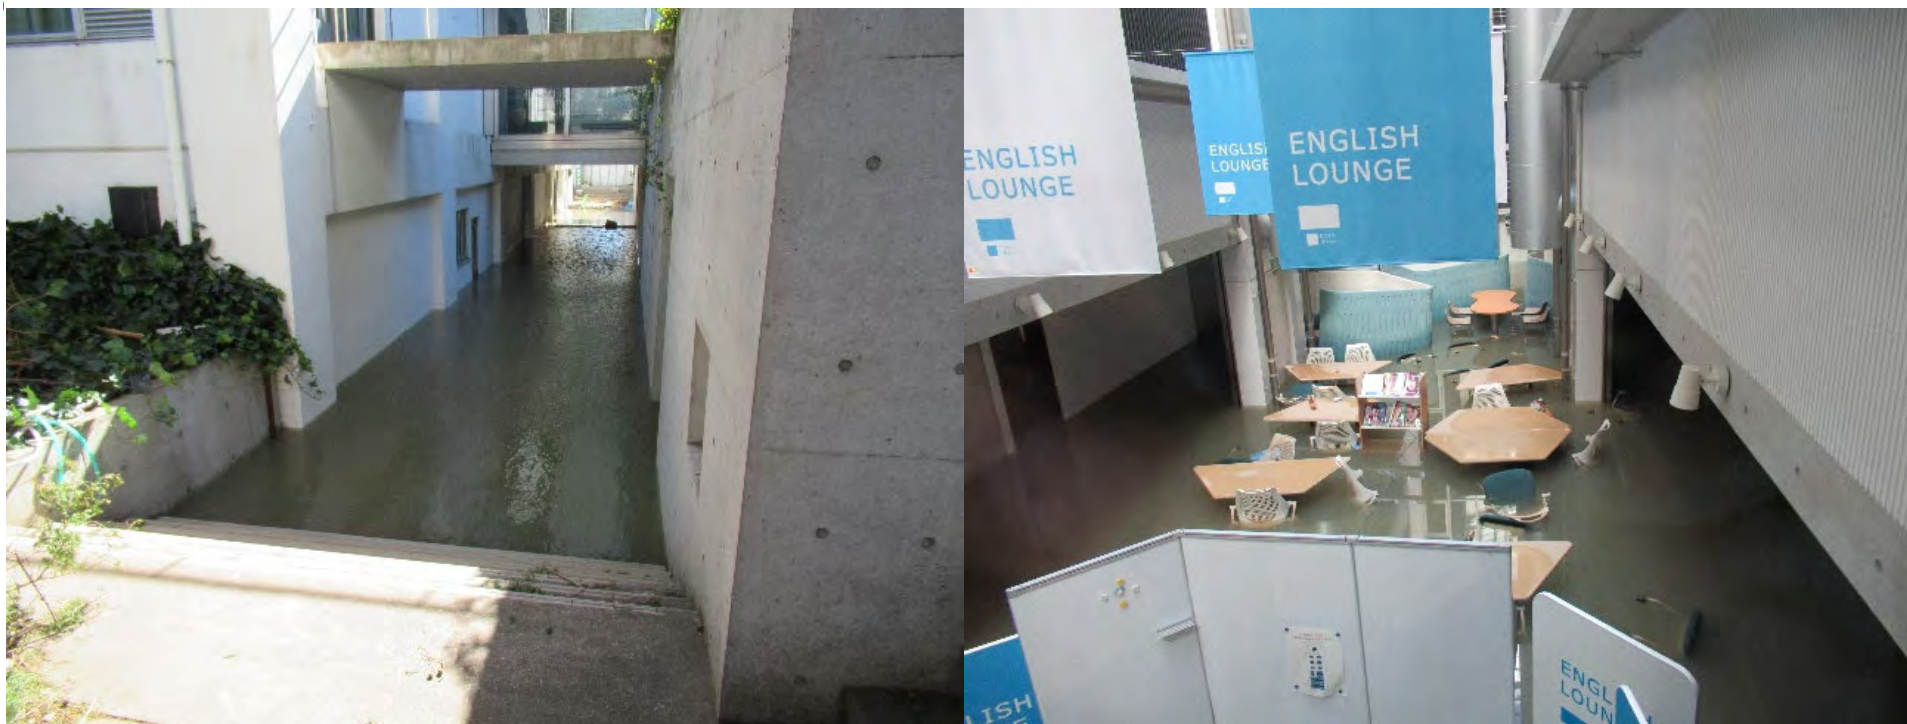
東京都市大学 世田谷キャンパス

- ✓ 東京都市大学世田谷キャンパス浸水被害
- ✓ 排水量は約2万トン
- ✓ 10/14～10/26まで学生立ち入り禁止（多くの棟が停電）
- ✓ 10/28から授業再開（A地区通電。B地区停電中）

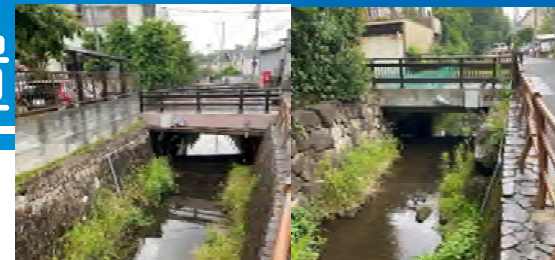
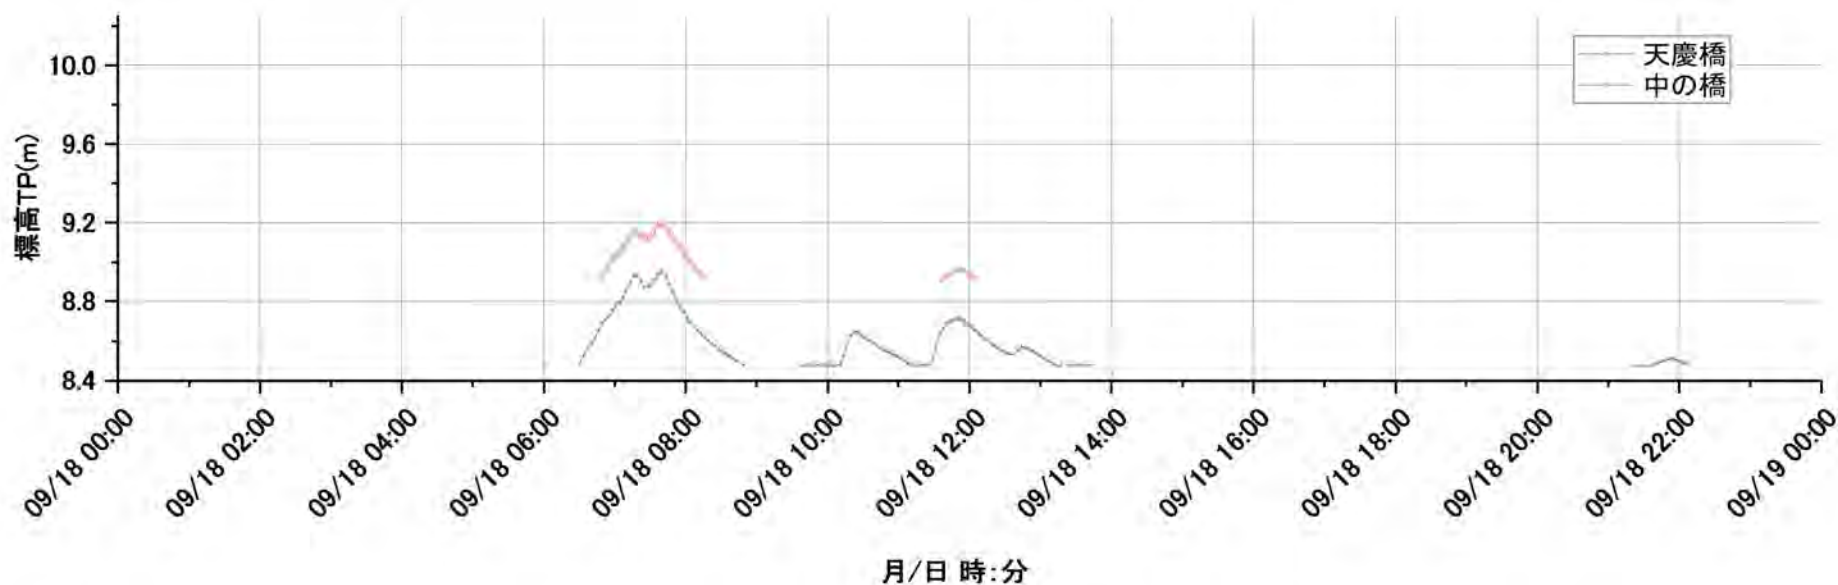
令和3年台風14号 (停滞した前線の影響による大雨)
＜9月18日の水位変化＞

- ✓ 水位計設置位置が河床より上にある
→ 常時の水位計測は行えていない

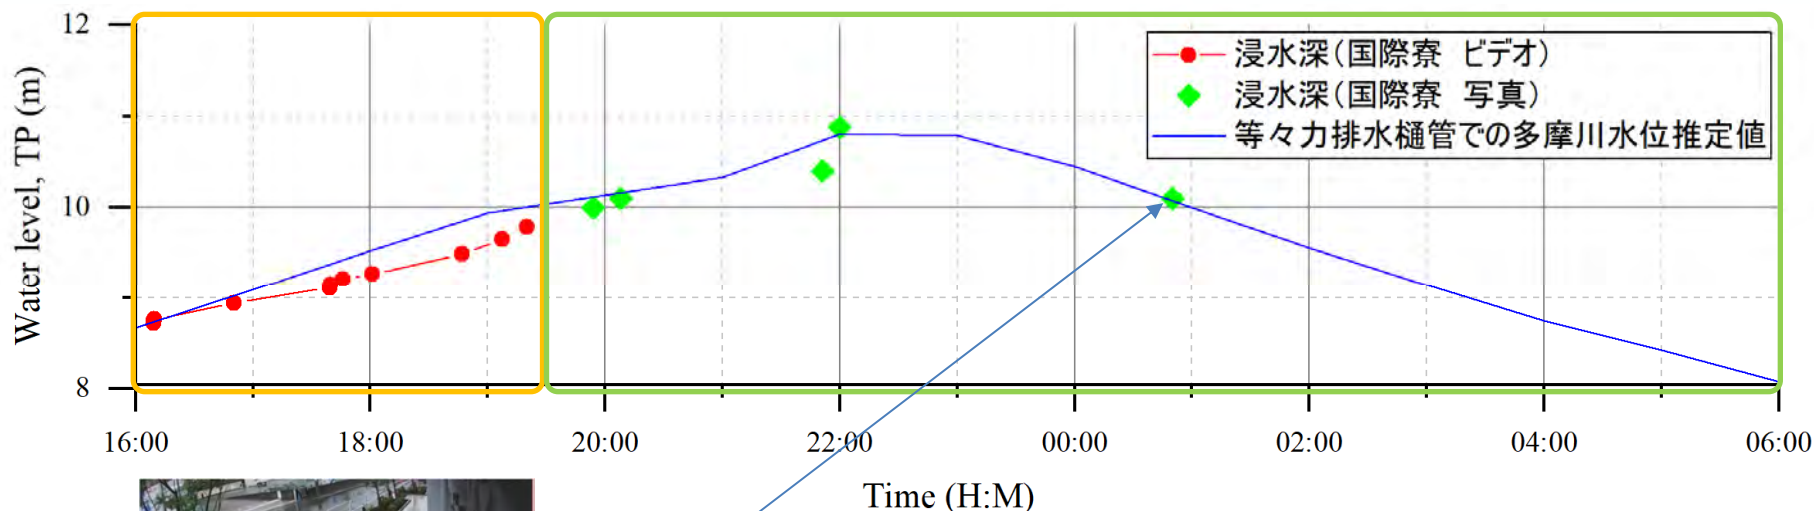
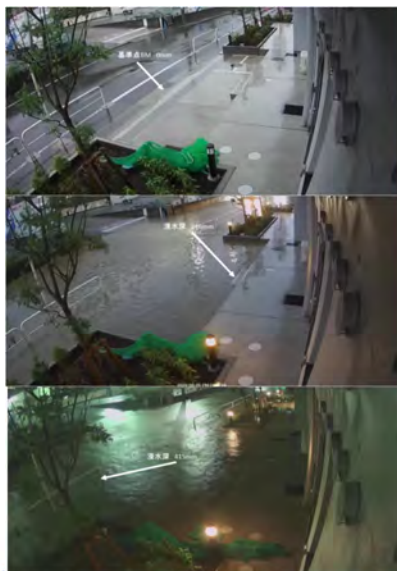
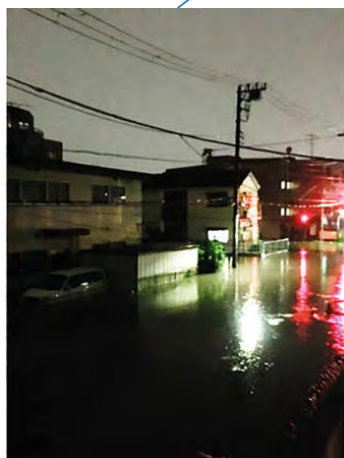
映像による浸水深の時系列変化(国際寮)

- ✓ 等々力雨水幹線の人孔がTP8.5m
- ✓ 多摩川水位がTP8.5mを超えると浸水発生
- ✓ ビデオと写真の浸水深と等々力排水樋門での多摩川水位推定値がほぼ一致
- ✓ 排水樋門全開のため早く排水

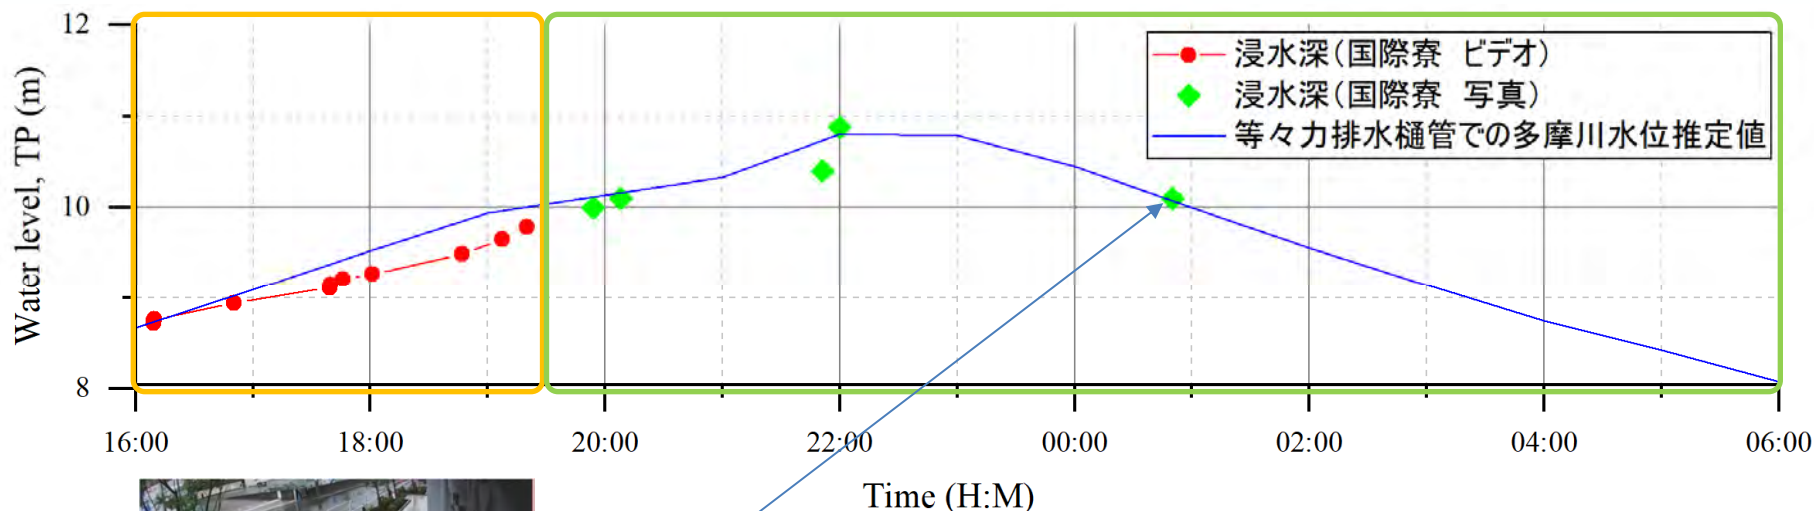
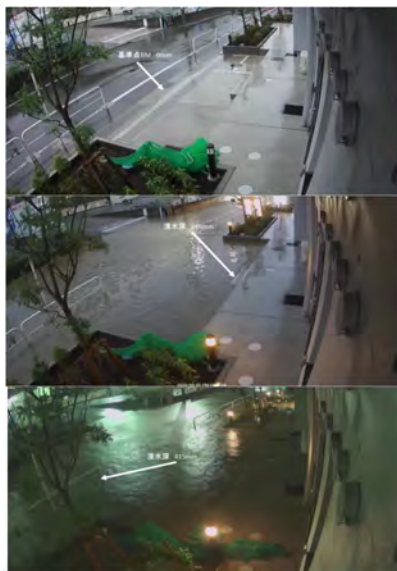
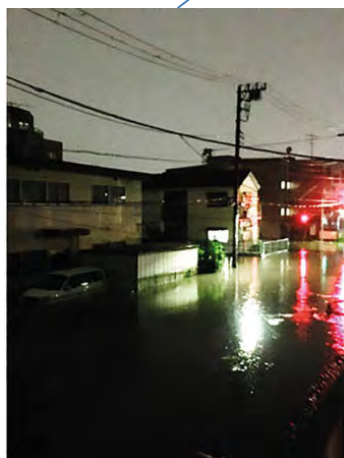
映像による浸水深の時系列変化(国際寮)

- ✓ 等々力雨水幹線の人孔がTP8.5m
- ✓ 多摩川水位がTP8.5mを超えると浸水発生
- ✓ ビデオと写真の浸水深と等々力排水樋管での多摩川水位推定値がほぼ一致
- ✓ 排水樋管全開のため早く排水

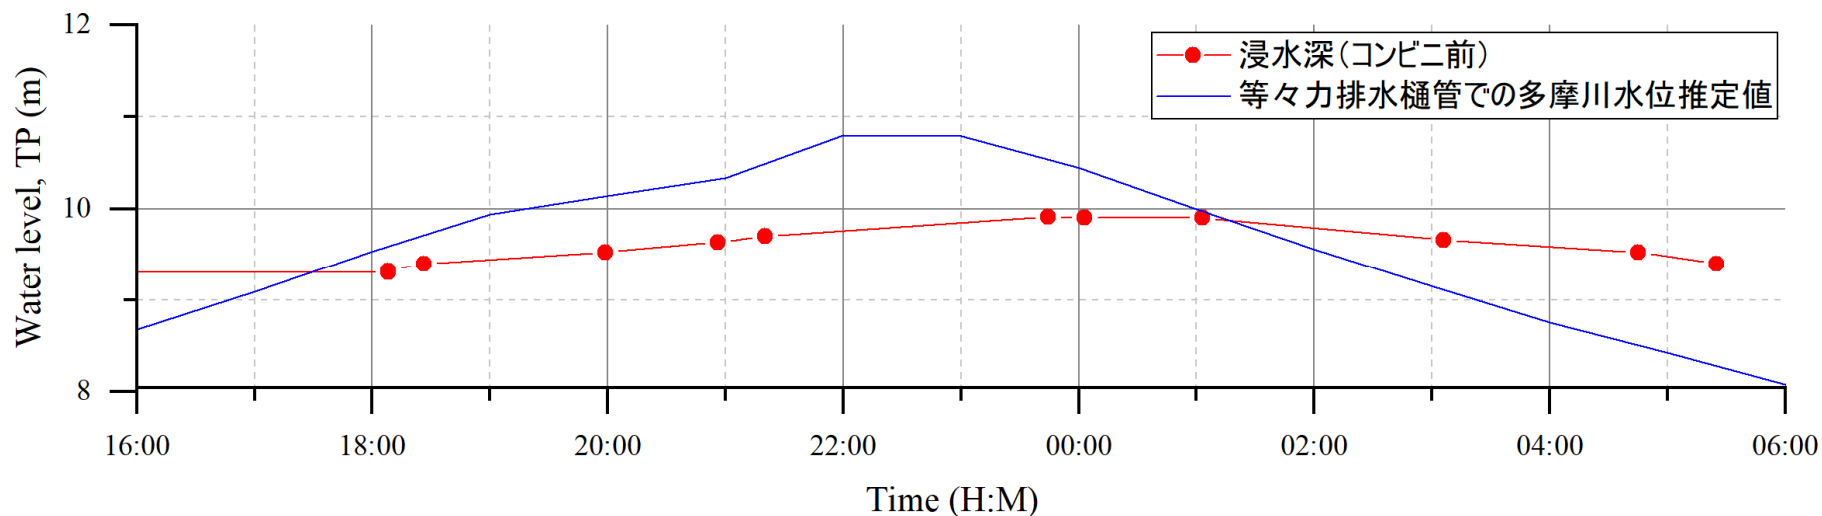
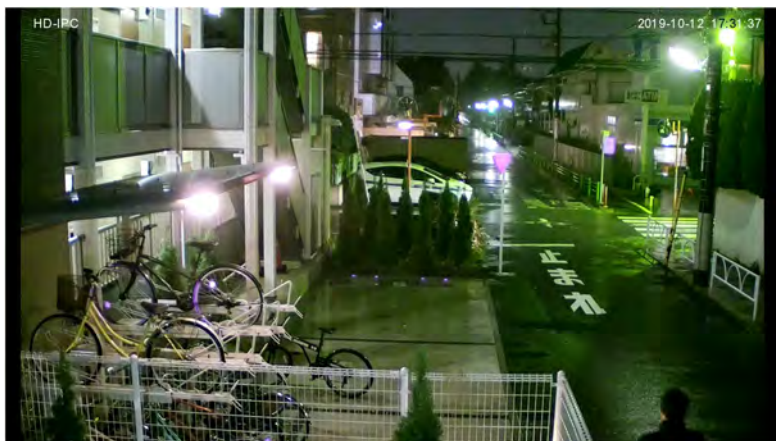
映像による浸水深の時系列変化(コンビニ前)

- ✓ 等々力雨水幹線の人孔がTP9.5m
- ✓ 多摩川水位がTP9.5mを超えると浸水発生
- ✓ ビデオの浸水深と等々力排水樋門での多摩川水位推定値に差がある
- ✓ 田園調布側に流れている

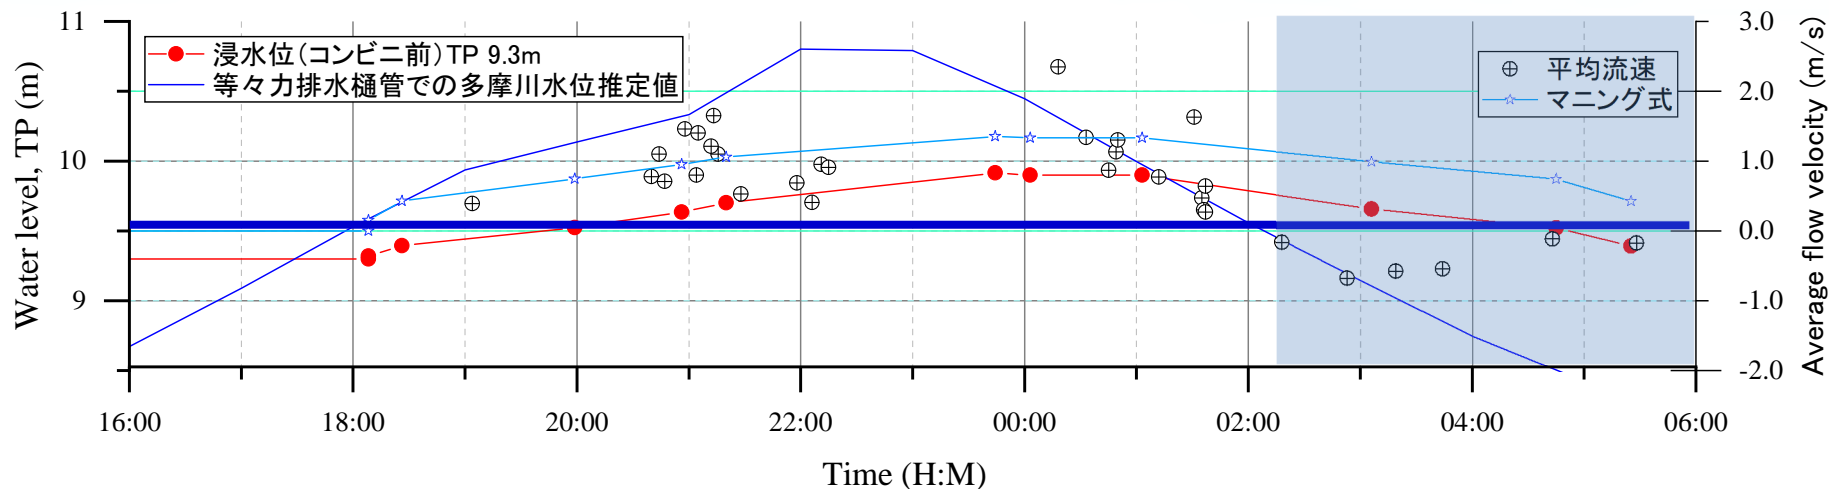
コンビニ前の画像解析による**流向**・流速解析

- ✓ 当 初：世田谷区 → 大田区 への水の流れ
- ✓ 2:00以降：大田区 → 世田谷区 への水の流れ
(等々力排水樋管の推定水位がTP9.5~9.3mくらいから)

全開の排水樋管によって多摩川への排水が促進??

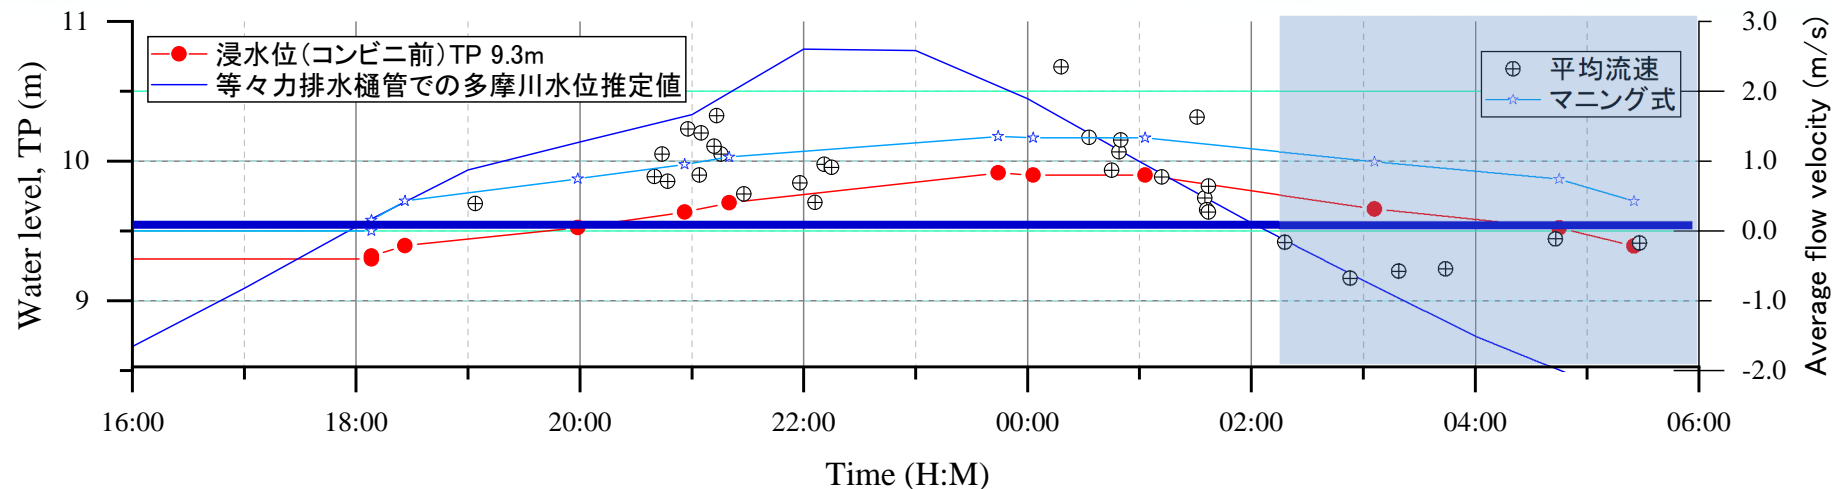
コンビニ前の画像解析による流向・**流速**解析

- ✓ 平均流速：最大2.35m/s → 浸水深0.6m時
(既往研究(水野・二瓶)だと歩行限界速度を超過)
- ✓ 1/1000勾配の等流とみなしてマンニング式で計算
→ 実測値のほうが速い傾向
(風による表面の速度増加等の影響??)
