内水氾濫による突発・局所災害の時系列発生状況の  
把握と地域住民への情報伝達方法に関する研究

東京都市大学建築都市デザイン学部都市工学科

教授 伊藤和也

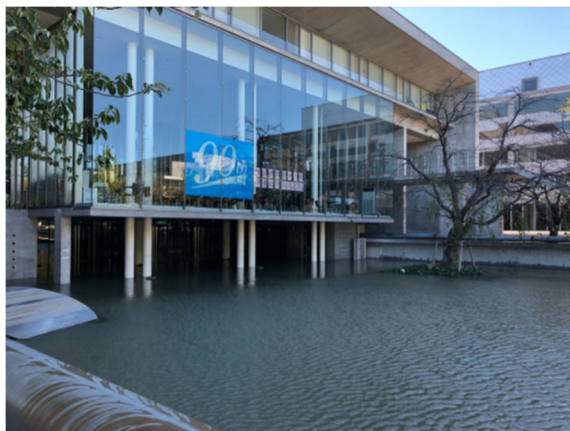
SAKURA センター浸水状況 (10/13 撮影)

庫, 地下教室, 地下階の研究設備の一部に加えて地下階に設置されていた受電設備が被害を受けた<sup>8)</sup>。当該地区は風致地区に指定されており, 建築物の高さは15m以下とする制限があった。そのため, 研究・教育の空間を確保するために多くの棟が地下階を有しているが, その多くが浸水被害を受けた (写真-1)。

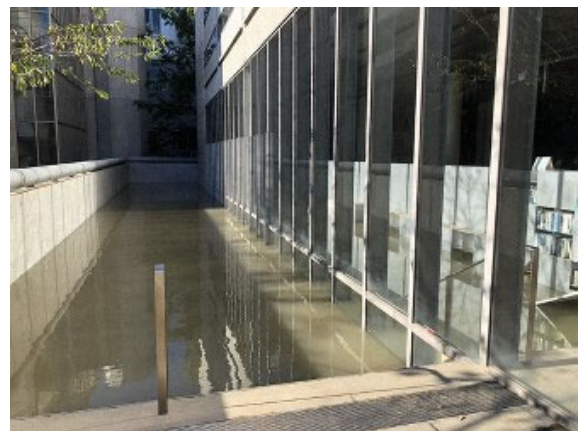
図書館地下浸水状況

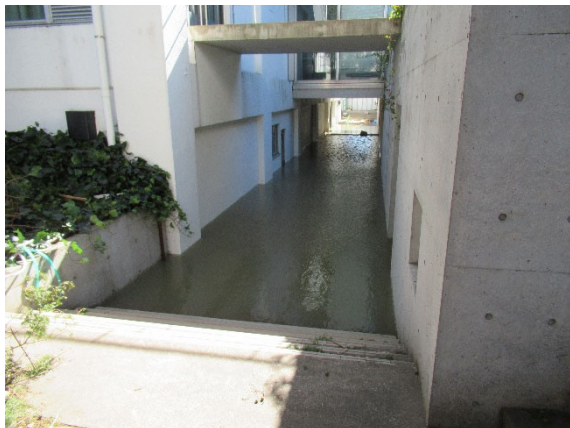
4号館・5号館浸水状況

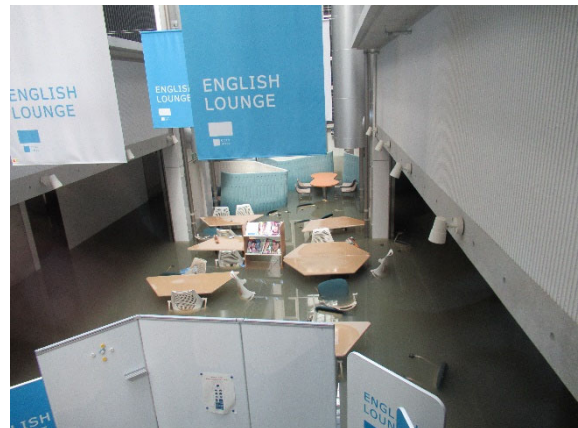
1号館地下浸水状況

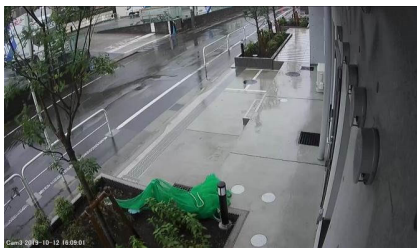
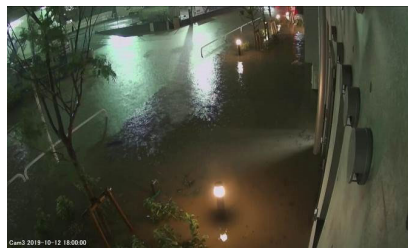
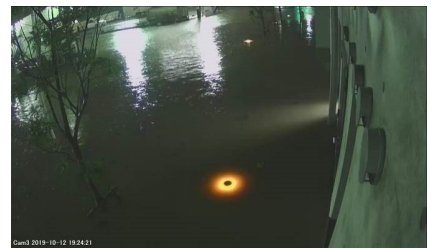
(1) 東京都市大学国際寮前

からそれ以降の浸水深を特定している。図-2を見ると玉川排水樋管を全閉する19:30前から国際寮付近では浸水が始まっている。これは、国際寮付近がこの周辺では最も標高が低い窪地であるため道路上の雨水が集水されていることに加えて等々力排水樋管につながる等々力雨水幹線上の人孔のうち、国際寮に近い箇所が標高T.P.8.5mと低くなっているため、多摩川の河川水位がT.P.8.5mを超えた16:00くらいから逆流してきたものと考えられる。その後の浸水深は等々力排水樋管での多摩川水位推定値と整合しており多摩川水位が低下すると浸水位も低下している。これは、国際寮周辺が窪地状となっているためだと考えられる。コンビニ前にも等々力雨水幹線上の人孔があるが、標高がT.P.9.5m程度と比較的高かったため、18:00以降から浸水が始まった。

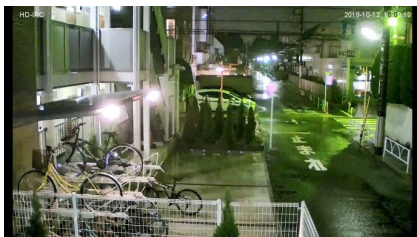
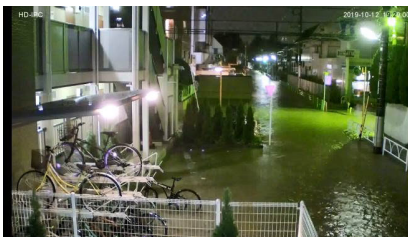
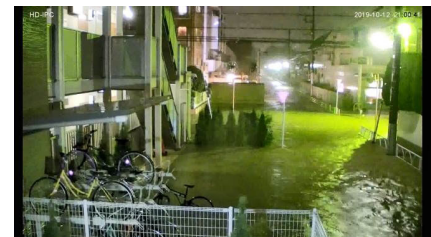
(2) コンビニ前  
写真-2 防犯カメラ映像

谷沢川は17:30頃から越水がはじまり, 19:30には玉川排水樋管が全閉となり, 谷沢川からあふれた水は東京都市大学のA地区B地区を挟む道路を流下してコンビニ前から田園調布5丁目に流れている様子が捉えられている。この映像を用いて流向・流速の測定を行った。

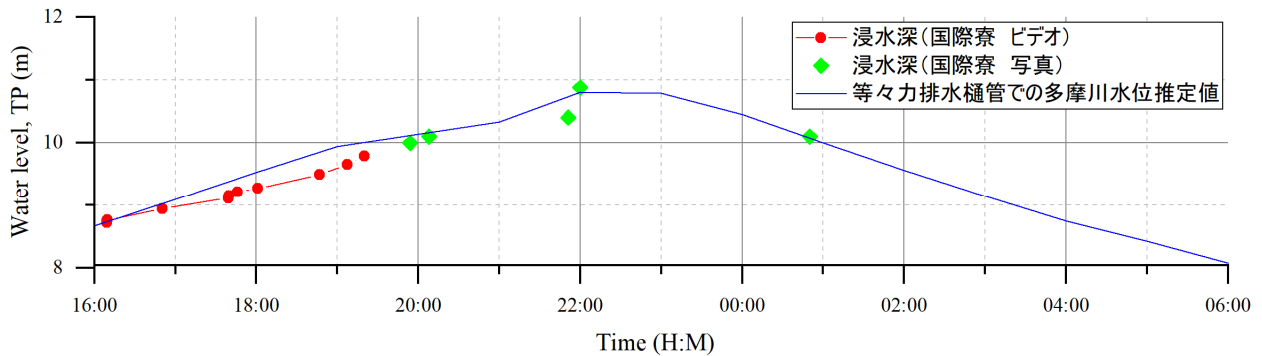
(2) 東京都市大学国際寮付近の浸水深と等々力排水樋管での多摩川水位推定値

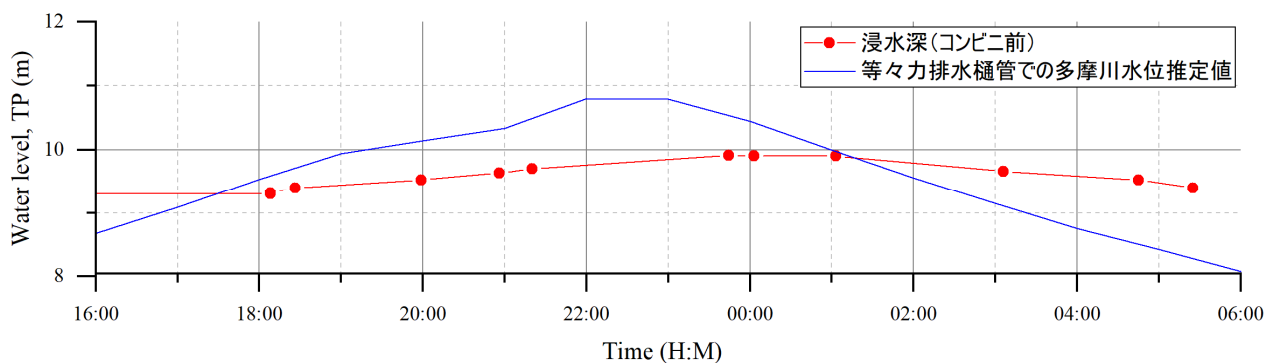
(3) コンビニ前付近の浸水深と等々力排水樋管での多摩川水位推定値

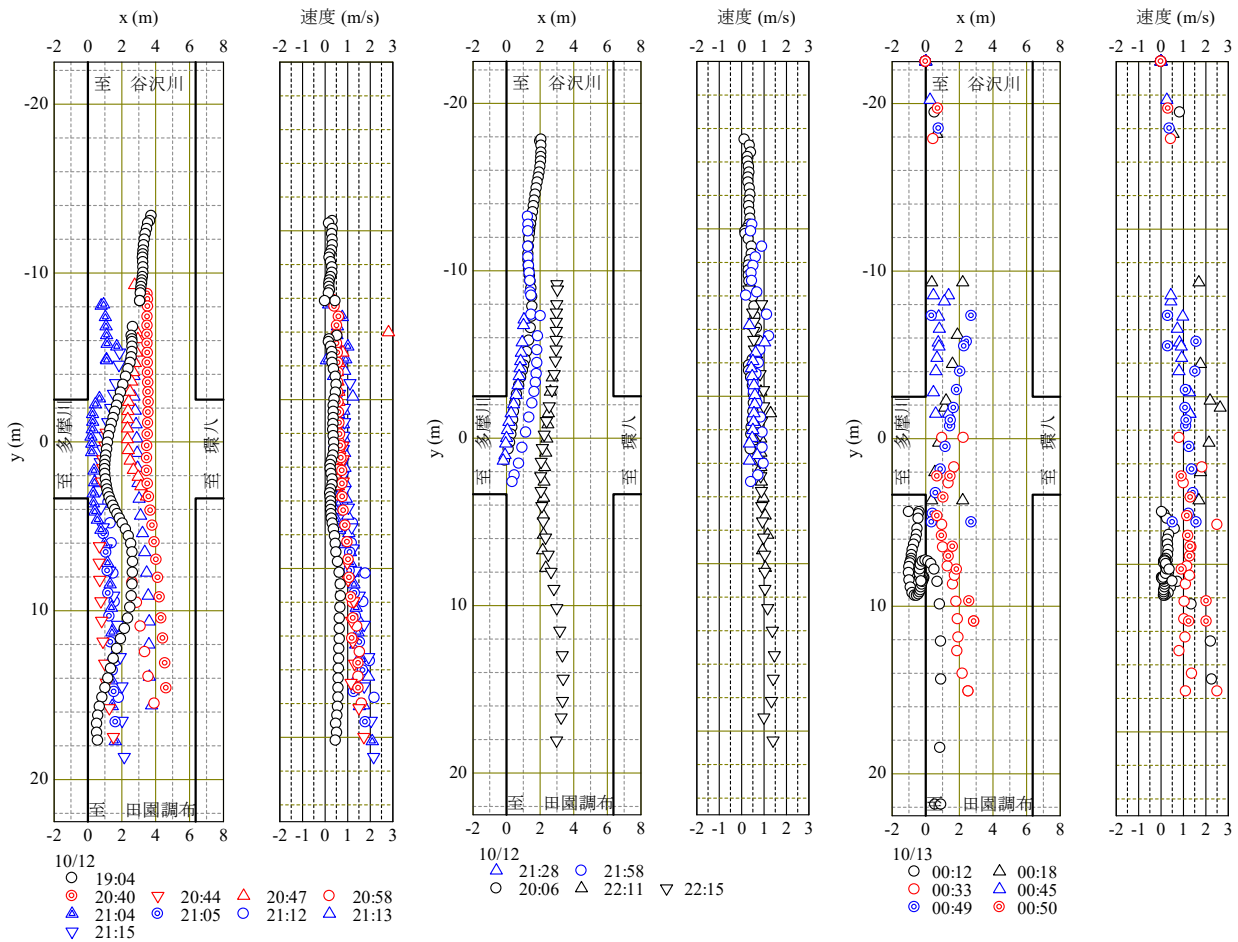
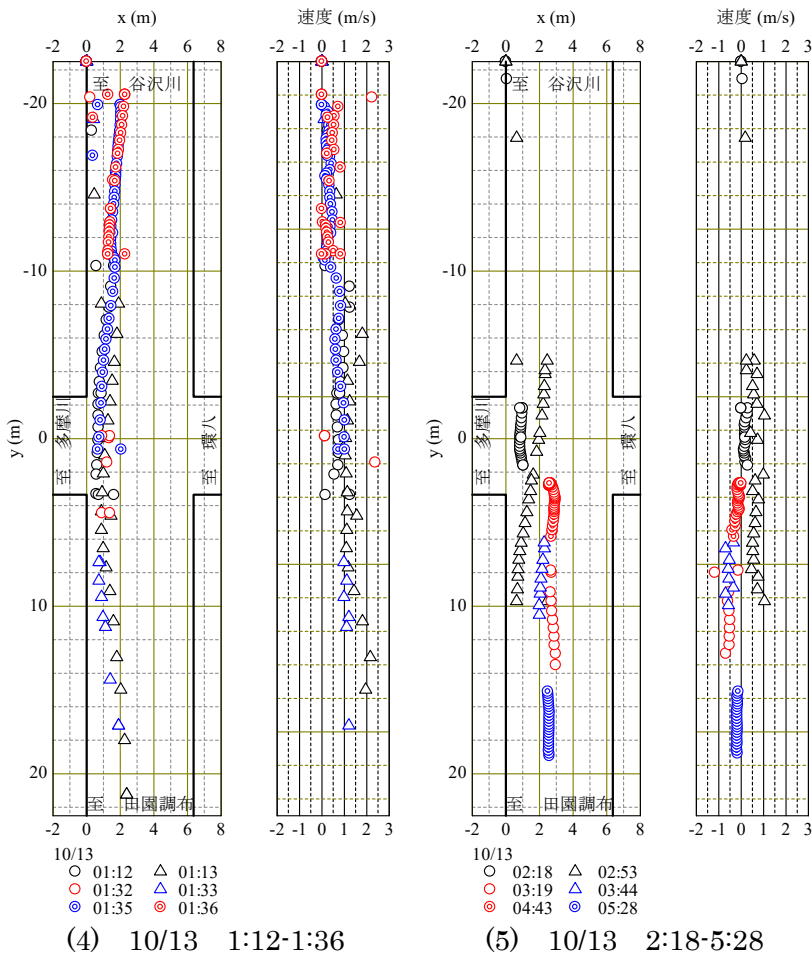
図-3 ビデオ映像からの画像解析結果 (左: トラッキングした浮遊物 (ゴミ) の軌跡, 右: 合成速度 (谷沢川から田園調布へ流下する方向を正と定義))

図-3はビデオ映像からの画像解析結果である。ここで、図は時間帯に分けて5分割しており、それぞれの左はトッキングした浮遊物の軌跡 ( $x$ ,  $y$ 座標), 右は $y$ 座標と合成速度の関係を示したものである。なお、合成速度については、谷沢川方面 (西側) から田園調布 (東側) へ流下する方向を「正」と定義している。また、図-4は計測箇所周辺での標高と傾斜勾配の関係を、図-5には浸水深 (図-2(3)) に画像解析から得られた平均速度を追加したものをそれぞれ示す。当該箇所は約1/1000の勾配で緩やかに谷沢川方面から田園調布へ下っている場所である。まず、19:04に最初の浮遊物が谷沢川方面から田園調布方面に流れている。10/12に計測した軌跡の多く

で交差点にて一旦多摩川側に流れる傾向がみられる。環八側と多摩川側では多摩川側の標高が低く、加えて環八側の坂上から流下してくる水もあり、水の流れとしては多摩川側と田園調布側への流れがあるものと言える。10/12の間の合成速度の多くは交差点までは約0.5m/sであるが交差点を過ぎると速度が加速的に増加して最大2.0m/s程度まで速くなる。特に速度が速くなる時間帯としては10/12 20:00~10/13 1:00であり、多摩川水位が上昇している時間帯と一致する。その後、10/13 2:00には、浮遊物は田園調布側から谷沢川側に移動しており、10/12と逆方向に移動している。合成速度は2時~3時に約0.5m/sであるが、4時台になると0.1m/s程度となった。また、水も引いており、等々力排水樋門での多摩川水位推定値とコンビニ前の浸水深の関係 (図-2(3), 図-5) では10/13 1:00くらいに水位差が逆転している。田園調布側から谷沢川側に水が流れ始めたのは2:00くらいからであり、等々力排水樋門が全開だったため、水位差によって多摩川に排水されたことが一因として考えられる。
