# 局地的豪雨に対応 可能な小河川の 水位監視システム に関する研究

明石工業高等専門学校  
鍋島 康之

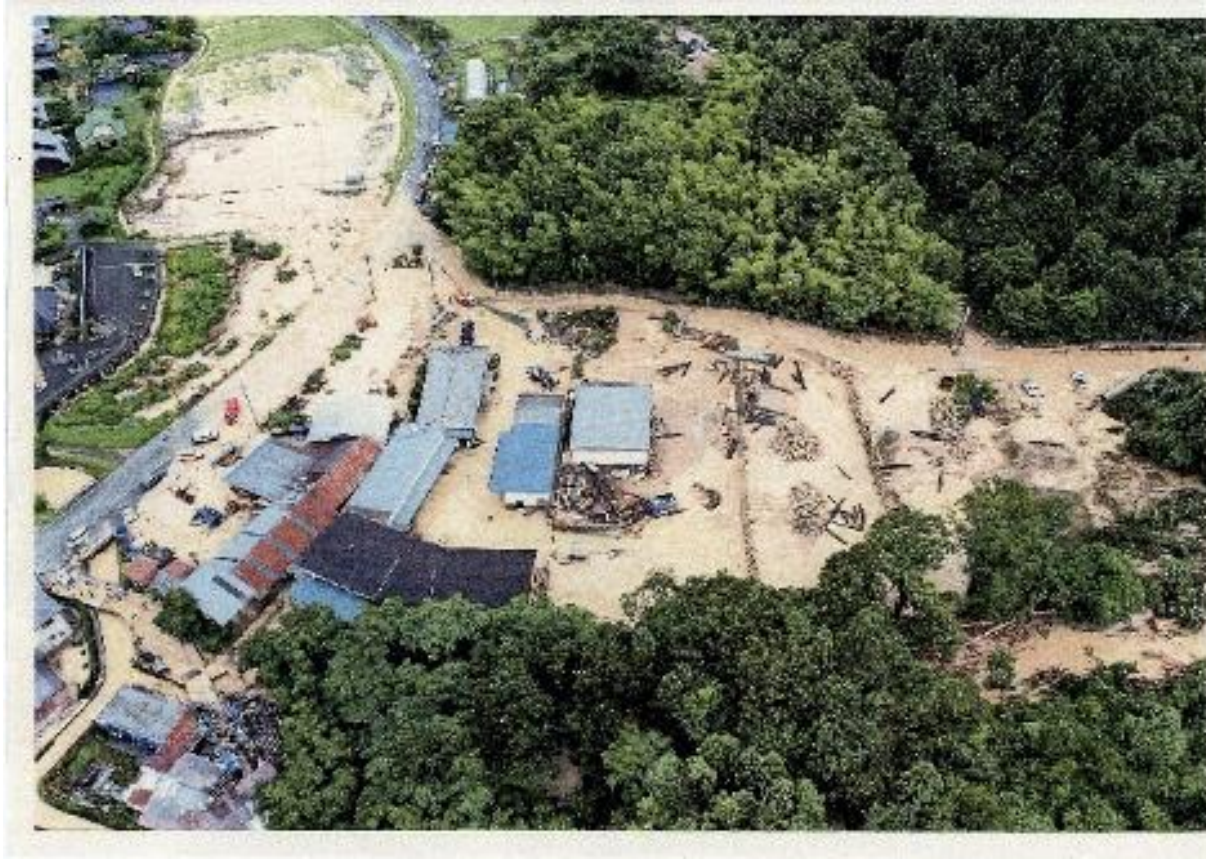
滋賀県高島市拝戸の被災状況  
（(株)前河建設 提供）

- 令和2年7月に発生した滋賀県高島市拝戸地区の土石流調査を通して、普段は水量のほとんどない小河川においても局地的な集中豪雨の場合には水量が急激に増加し、場合によっては土石流などの土砂災害を伴うような災害に発展する危険性がある。
- 河川カメラ画像の画像は多くの場合、鮮明ではなく、位置やアングルの関係で機械学習により河川水位を判定するために適していないことが分かった。
- 明石川の流域防災カメラ画像の解像度が高く、カメラのアングル等も河川水位を判定するために適していると判断し、河川カメラの機械学習のデータとして使用した。
- TLSならびUAVを用いて明石川下流域の測量を行い、精緻な三次元モデルを作成した。この三次元モデルを用いることにより、明石川の断面形状などを把握することがきる。ただし、今回の調査では河床情報の取得はしていない。

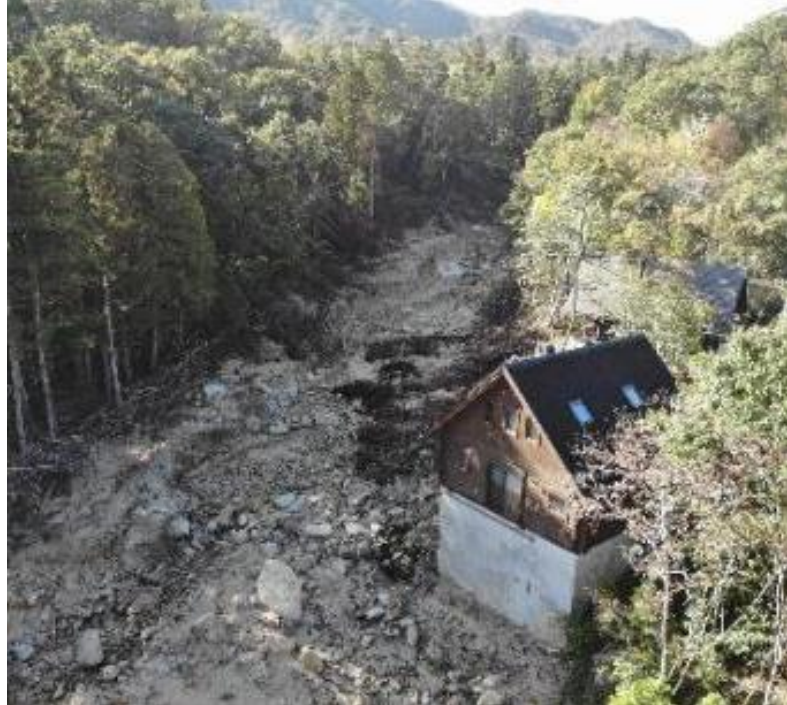
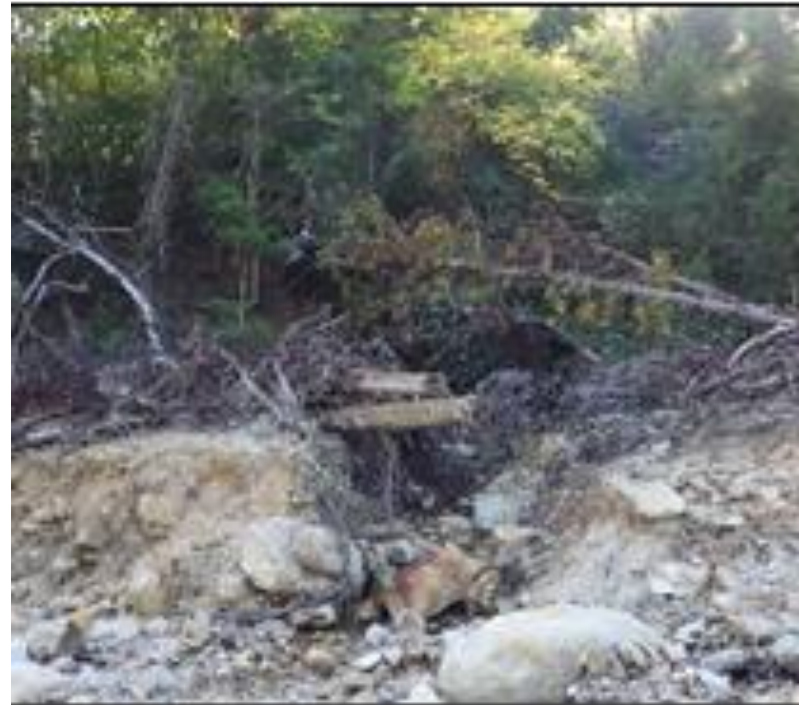
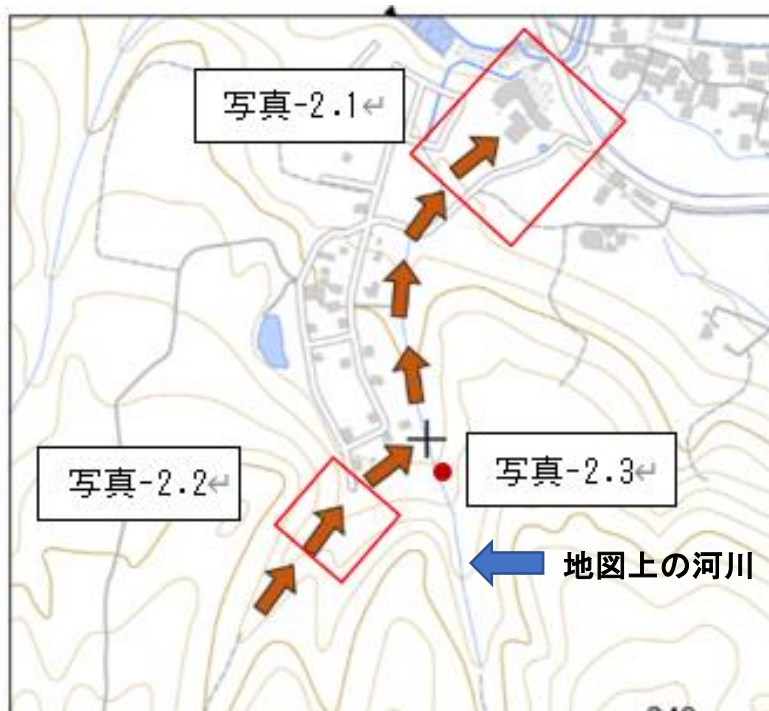
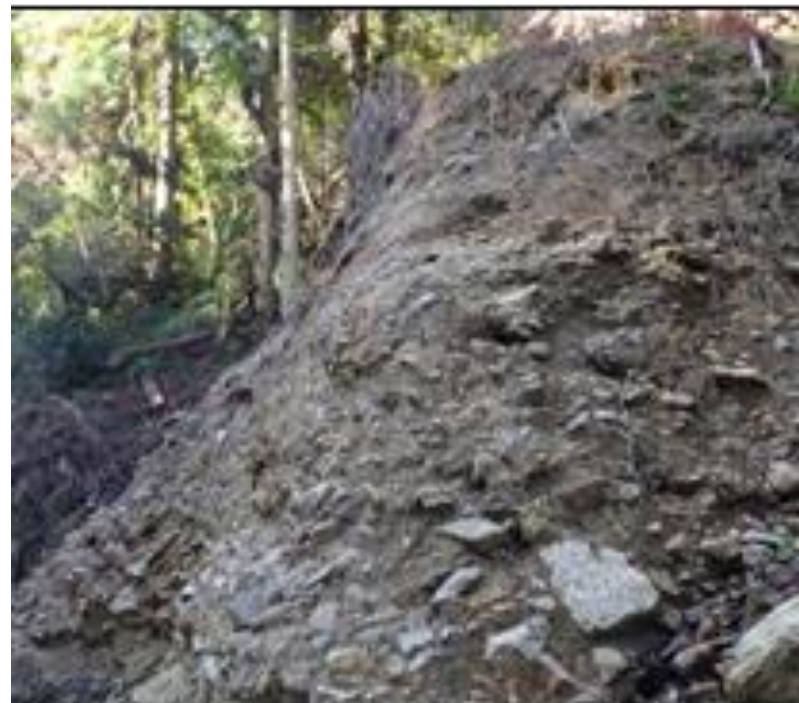
- 地図上の河川とは別の方向から土石流が発生した。
- 周辺の調査から過去にも土石流が度々発生し、多くの土砂が堆積している状況が確認された。

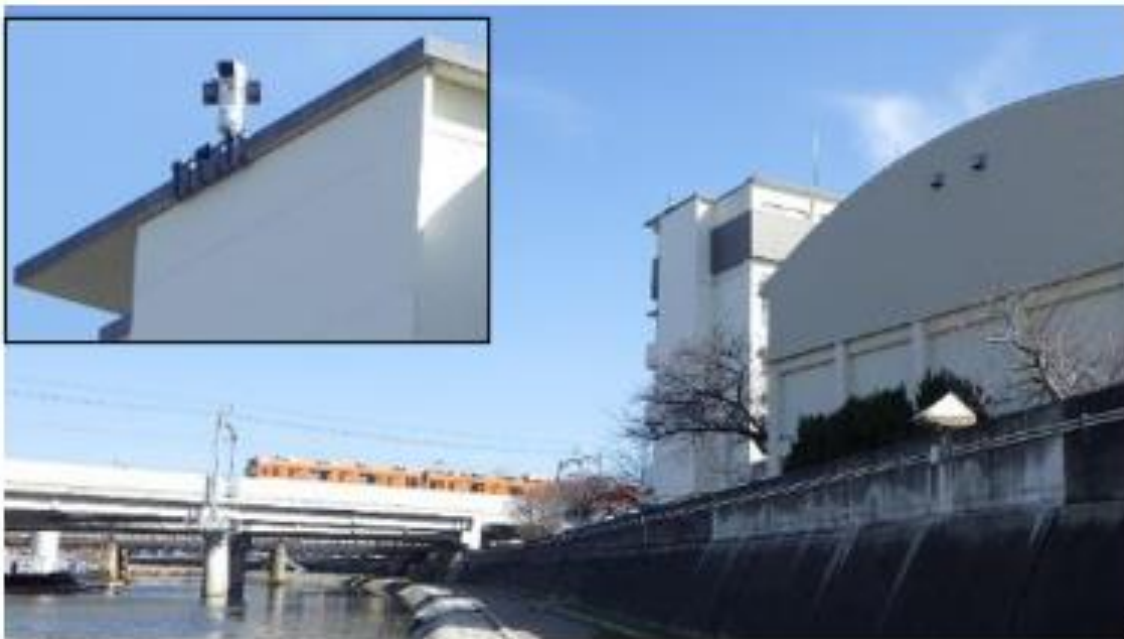
明石市立大観小学校校舎屋上に設置したカメラ

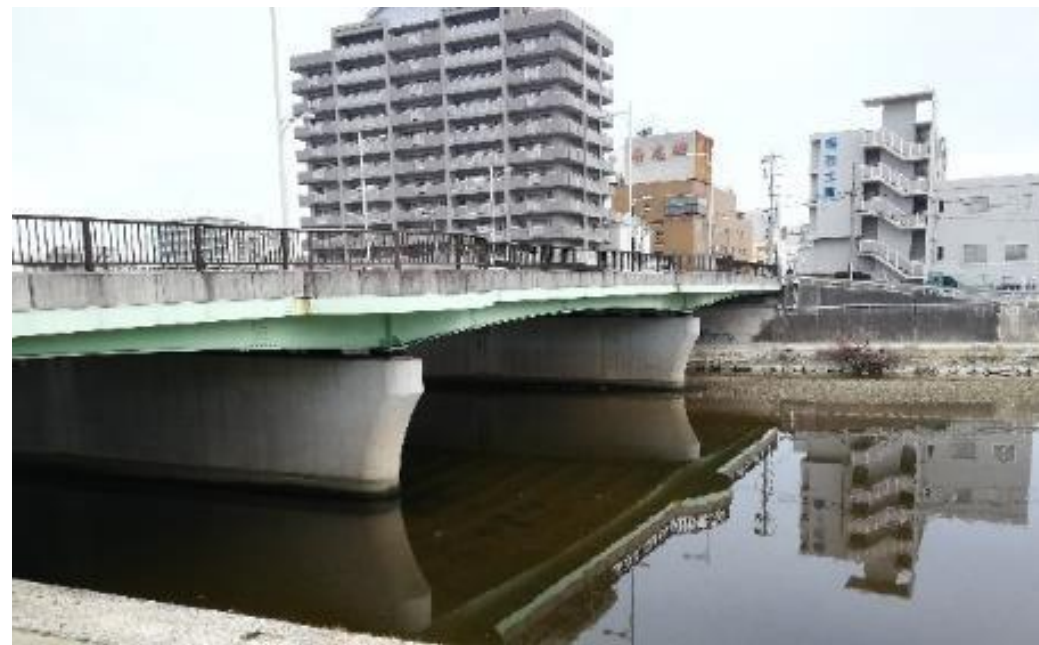
明石大橋および明石川

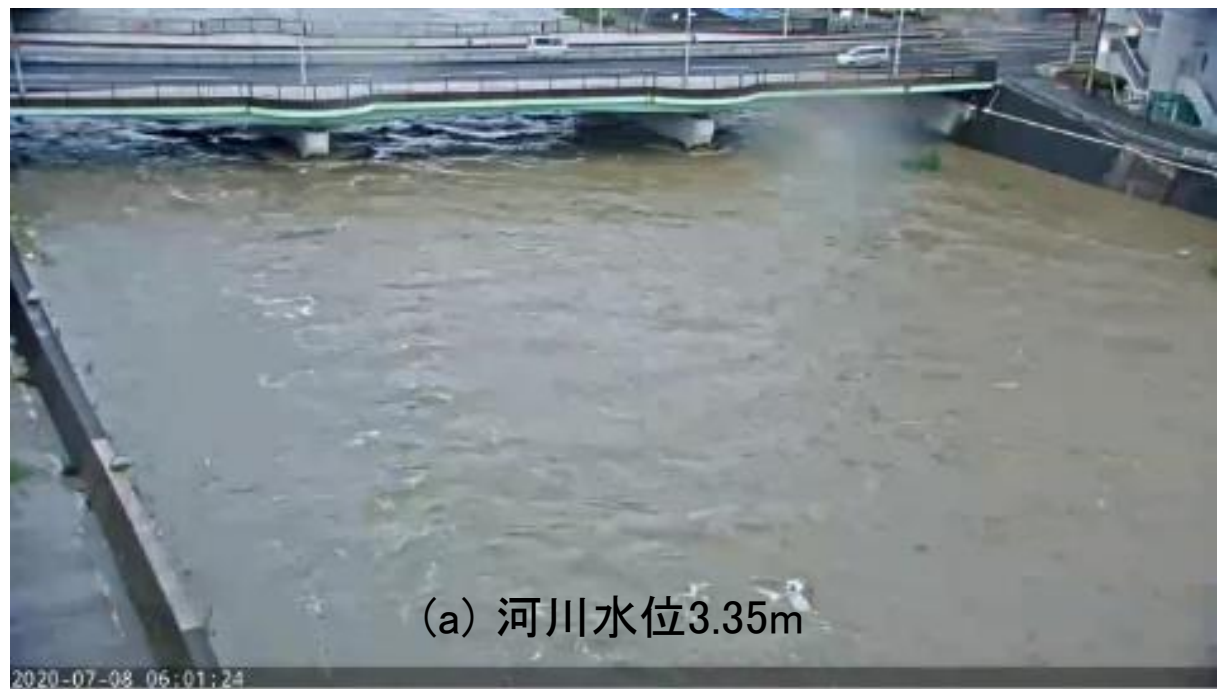
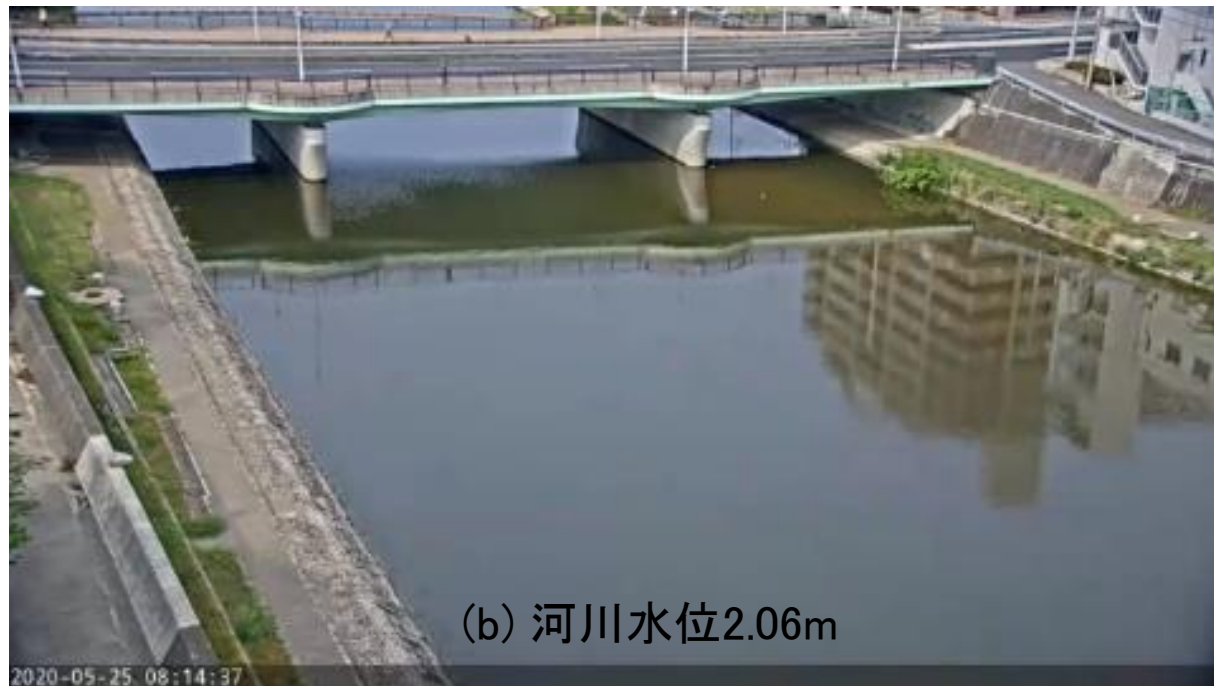
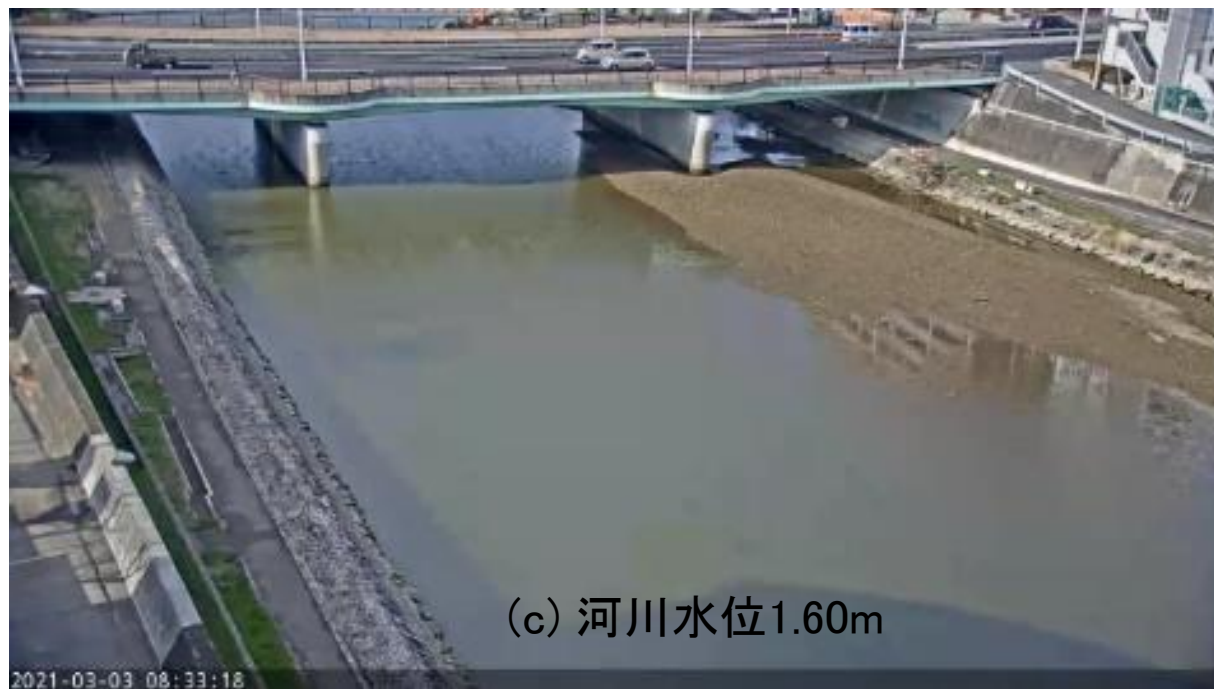
明石大橋周辺の状況を非常に鮮明に記録できている

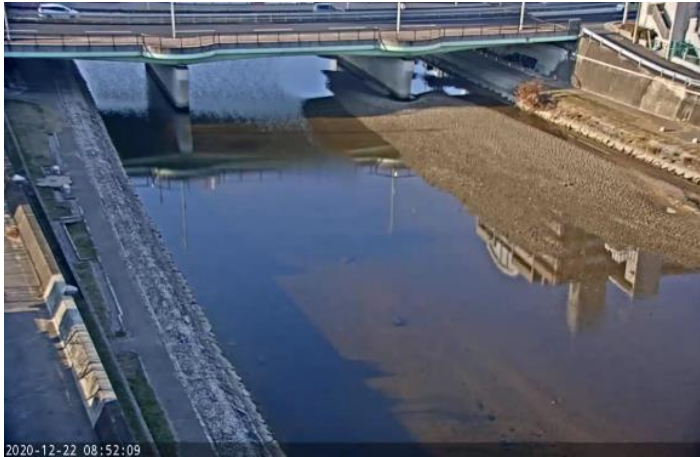
水位 1.53 m

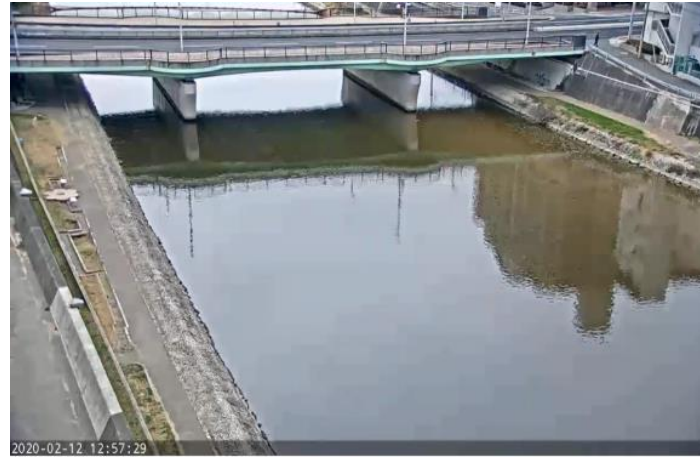
水位 1.78 m

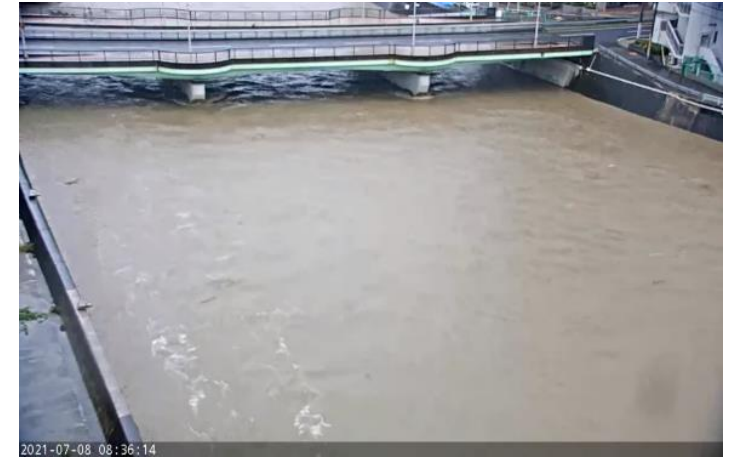
水位 3.42 m

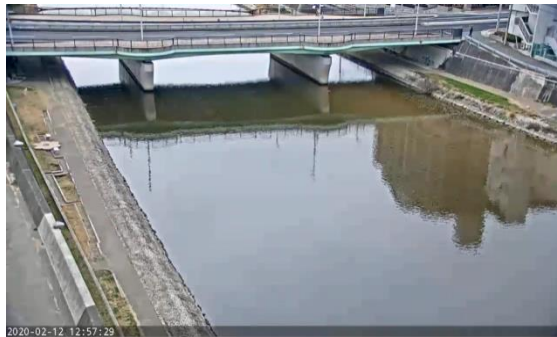
水位 1.78 m ⇒ 「0」

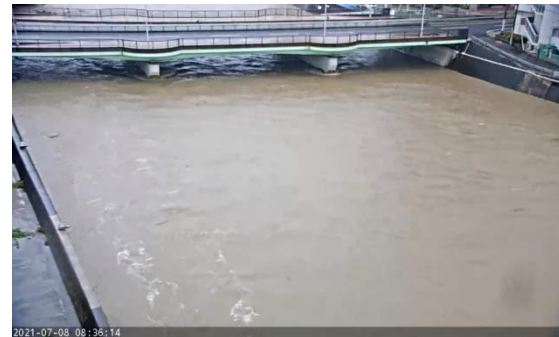
水位 3.42 m ⇒ 「1」

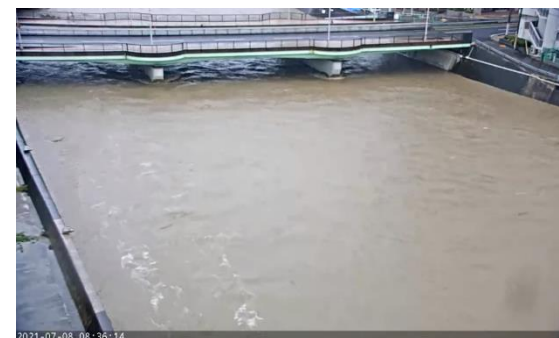
▶ 画像44枚全てを水位2m未満と判定

水位2m以上のデータについて  
学習できていないことを示す

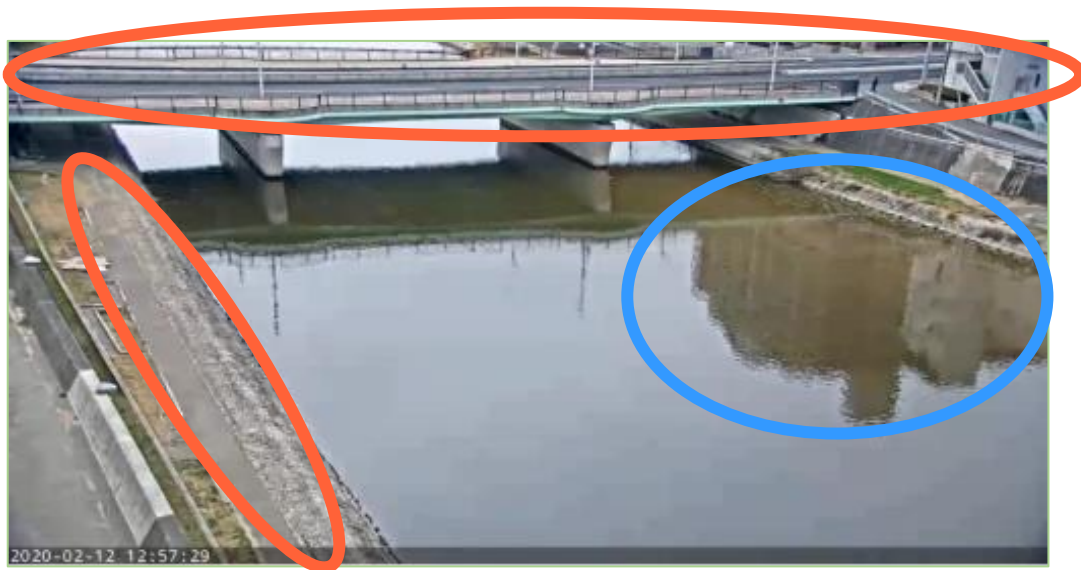
- ▶ 判定に関係のない部分が存在
- ▶ 河川の色彩や周辺の建物

- 一般的な河川カメラ画像の場合、画像に自動車や橋といった河川水位の判定に関係のない部分により、NNCでは正しい判定が行えなかった。
- 橋脚部分に注目したことにより判定が行えるようになった。カラー・モノクロ画像ともに、**中間層有りの方が中間層無し比べると精度が良い**。
- **活性化関数**による学習・評価の差は、カラー・モノクロ画像ともに**全体の精度**としては見られなかった。
