【研究成果報告時/報告書（概要版）】様式-1-ウ

局地的豪雨に対応可能な小河川の水位監視システム に関する研究

明石工業高等専門学校 教授 鍋島康之

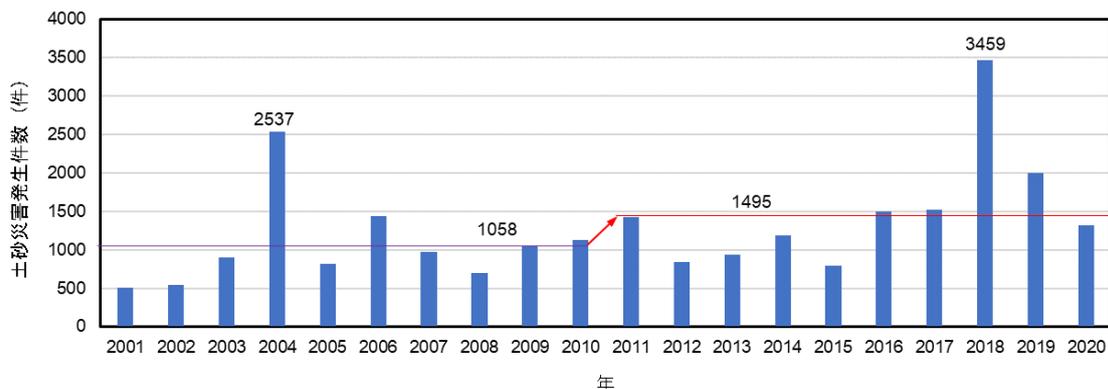
図-1 2001年から2020年までの土砂災害発生件数の変遷

また、図-1は国土交通省が発表している平成13(2001)年から令和2(2020)年までの土砂災害発生件数²⁾である。土砂災害発生件数には、がけ崩れ、土石流、地すべりの件数が含まれている。図-1から明らかなように、2000年代と2010年代では発生件数

が増加傾向を示しており、10年間の平均で、2000年代が1058件であるのに対して、2010年代は1495件と300件以上増加している。この傾向は近年の局地的な集中豪雨の増加と関係しており、単に河川の氾濫だけでなく、土砂災害も誘発していることがわかる。

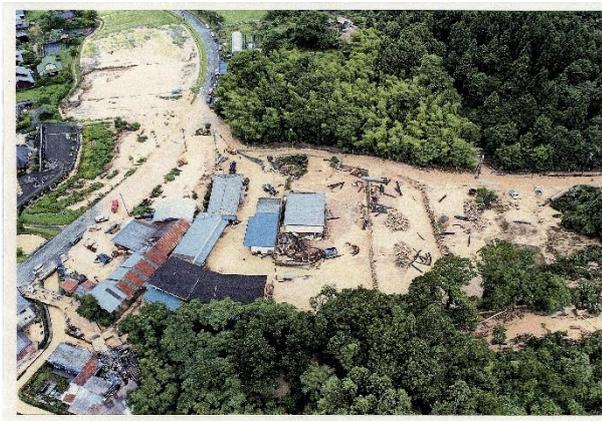
写真-1 滋賀県高島市拝戸の被災状況
（(株)前河建設 提供）

この豪雨により、近畿地方では滋賀県高島市拝戸地区において令和2年7月8日早朝に土石流が発生した。土石流は民家などを直撃しながら、写真-1に示すように大量の土砂とともに下流に流出し、民家近くの製材所敷地にも流れ込み、広範囲に被害をもたらした。その結果、家屋の損壊や床上浸水が発生した。7月14日には国土交通省からTEC-FORGEが派遣され、約500mにわたり土石流が発生していたことが報告されている。土石流が発生した地域は図-2に示すように滋賀県⁴⁾の土砂災害警戒区域（和田打川支流、イエローゾーン）に指定されている地域であった。土石流が発生した7月8日の天候⁵⁾は図-3に示すように活発な雨雲がかかっており、気象庁の記録（高島市今津⁵⁾）では、1時間最大59.0mm、日最大104.0mmの降雨が記録されており、活発な梅雨前線の影響でかなりの降雨があったことが伺える。

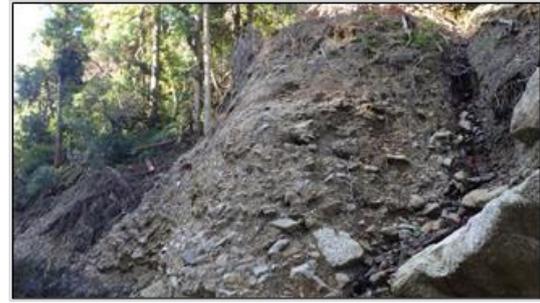
写真-4 過去の土石流堆積物

た。写真-4は土石流が流下した際に浸食した崖を示しており、過去の土石流で堆積した土砂の画像である。かなり厚い土砂の堆積が確認でき、過去にも大規模な土石流が発生していたことが確認できた。

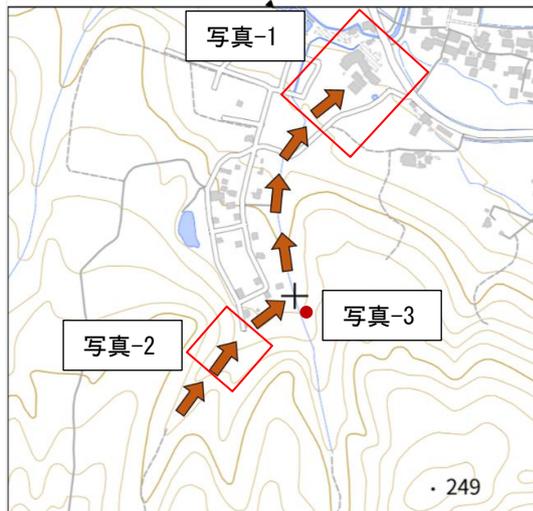
図-4 現地調査結果による土石流の流下方向

本研究では、令和2年11月4～5日に現地調査を行った。図-4は国土地理院地図⁶⁾の高島市拝戸地区を示している。図中の茶色の矢印は現地調査結果から推定される土石流の流下方向を示している。今回発生した土石流は、国土地理院地図では常時水流がある河川（水色の表示）としての記載は無く、普段は水量の少ない箇所であることが推測できる。図中には土石流による被災箇所の写真-1の範囲を示している。被災した家屋は和田打川支流が屈曲した箇所に位置しており、屈曲した部分を土石流が溢流して流下したものと考えられる。写真-2は土石流が流出してきた方向をUAVで空中から撮影した画像である。図-4に写真-2に該当する範囲を示している。土石流は写真-2の方向から流下したことがわかる。写真-3は国土地理院地図上で河川として記載されている方向（図-4中の●印）を撮影した画像であるが、今回の豪雨ではこの方向からの土石流は発生しておらず、普段は河川として記載されていない水量の少ない方向から土石流が発生していることがわかった。このことから普段は水量が少ない河川でも、局地的な集中豪雨が発生した場合、小河川でも土石流を伴うような災害を誘発することが明らかになった。

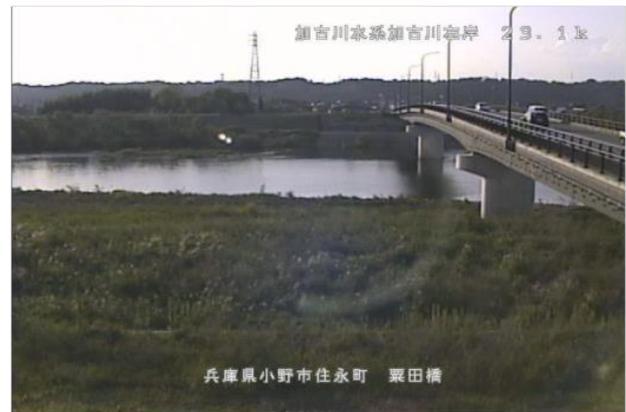
写真-5 加古川水系加古川粟田橋カメラ画像

国土交通省の「川の防災情報」には、主要な河川の水位情報だけでなく、河川カメラの画僧が掲載されている。写真-5は加古川の粟田橋（兵庫県小野市住永町）のカメラ画像である。加古川水系には多くの河川カメラが設置されているが、河川の水位を判断するために使用可能な画像が少なく、カメラの画質もあまり高解像度ではないため、河川水位を画像から判定するにはあまり適していないことが分かった。また、兵庫県下の揖保川についてもカメラ画像を確認したが、同様にカメラの画像は鮮明ではなく、位置やアングルの関係で河川水位を判定するために適した画像はあまり多くないことがわかった。

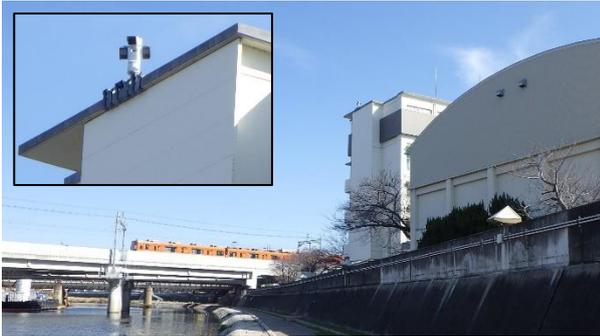
写真-6 明石川流域防災カメラ

そこで、様々な河川カメラの画像を検索した結果、明石川の流域防災カメラの画像を使用することとした。この画像は明石市が明石市立大観小学校校舎屋上に設置したカメラで明石大橋周辺の画像をYouTubeにライブ放送しているもので、過去12時間まで遡って画像を確認することができる。写真-6は大観小学校校舎に設置されたカメラであり、写真-7は明石大橋ならびに明石川の写真である。また、明石大橋下流側では国土交通省の水位計が設置されており、河川水位を10分間隔で把握することが可能である。このため、流域防災カメラ画像と河川水位を比較することが可能である。明石川の流域防災カメラ画像については次節で述べる。

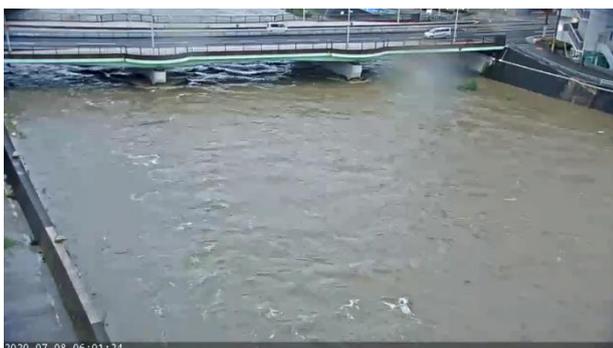
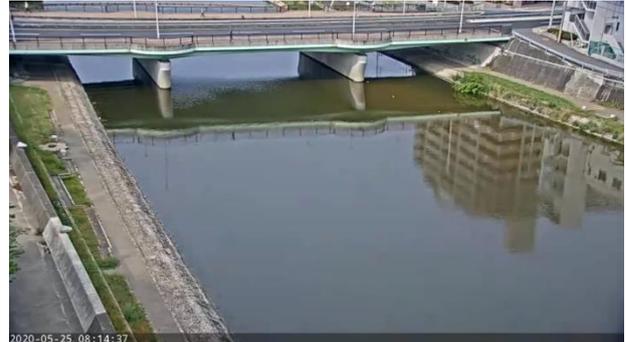
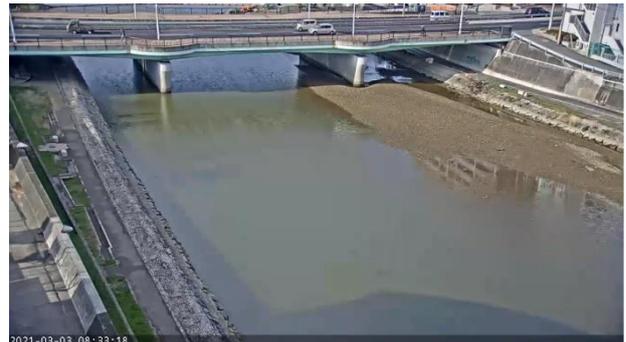
写真-8 明石川流域防災カメラ画像と河川水位

本研究では、2020年2月10日から2021年9月17日まで不定期ではあるが、明石川の河川水位と流域防災カメラの画像を記録している。写真-8は明石川の流域防災カメラ画像の一例である。それぞれ、河川水位が3.35m、2.06m、1.60mにおける画像を示している。ここで示す河川水位は先述した明石川河口から約0.8km上流に設置された水位計の水位であり、水位標のゼロ点高(EL=0m)を基準としている。明石川の氾濫危険水位は4.9m、避難判断水位は4.7m、氾濫注意水位は3.8mであり、今回の期間中に氾濫注意水位まで達する河川水位は記録されなかった。

写真-4に示すように、1年以上継続して水位ならびにカメラ画像を計測した結果、様々な様々な水位における河川の画像が取得できた。また、河口から比較的近いため、潮位変動の影響で1日で1.3m程度の水位変動が見られ、水位が低くなると右岸側に中州が現れることがわかった。

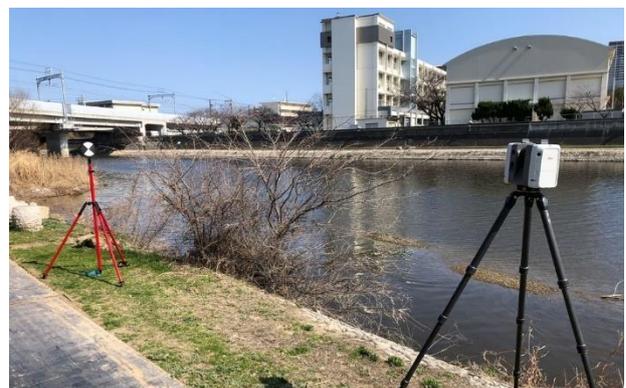
写真-9 TLSによる三次元測量

明石川流域防災カメラ画像から河川水位を判断する際の基礎データとするため、明石大橋から河口までの約0.8km区間について三次元モデルを作成した。三次元モデルの作成に際しては、地上型三次元レーザースキャナ(Terrestrial Laser Scanner: 以下、TLS)ならびにドローン(Unmanned Aerial Vehicle: 以下、UAV)を用いて測量を行い、SfM(Structure from Motion)解析を行い、三次元モデルを作成した。三次元モデルとは、明石川の形状を計測した点群データのことであり、各点データには位置情報が含まれているので、河川断面を作成することができる。写真-9、10はTLSならびにUAVによる測量の様子を示している。

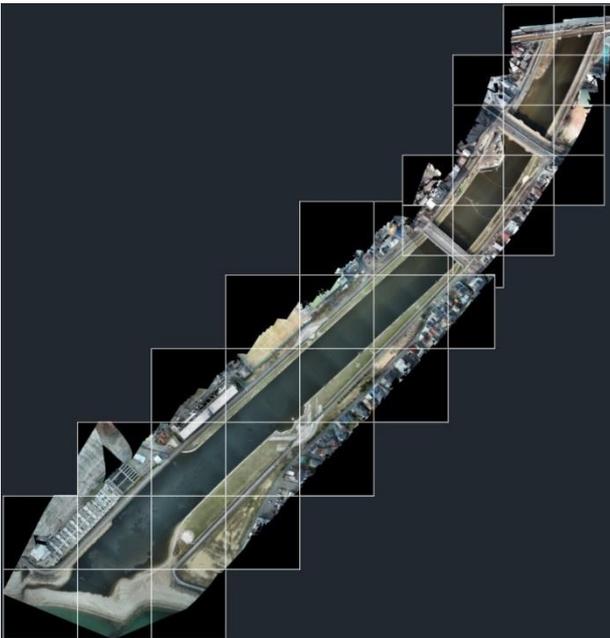
写真-11 明石川下流のオルソ画像

明石川下流の三次元モデル（点群データ）は、河川水位ならびに流域防災カメラ画像を取得している明石大橋周辺については、TLSとUAVのデータを組み合わせた詳細な三次元モデルを作成し、明石大橋から河口までの部分はUAVの空中写真のみをもとにした三次元モデルを作成した。写真-11は明石川下流の空中写真のオルソ画像を示している。上側に明石大橋側、下側が明石大橋から下流部・河口である。明石大橋周辺は空中写真も詳細に撮影しているため分割が細かくなっている。

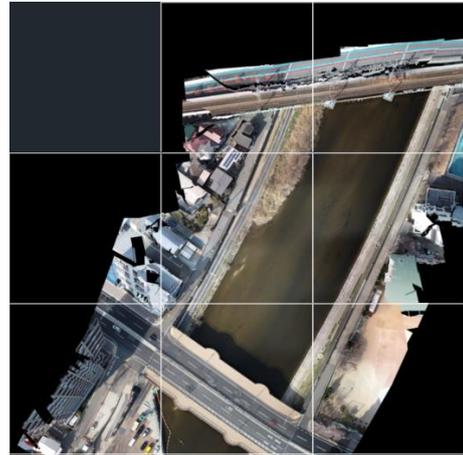
写真-12 明石大橋周辺のオルソ画像

明石大橋周辺のオルソ画像を拡大したものが写真-12である。空中写真は高解像度のカメラで撮影しているため、かなり拡大しても鮮明な画像を確認できる。写真-13、14は作成した明石大橋周辺および河口部の三次元モデルを示している。今回作成した三次元モデルは、CloudCompareで確認することが可能である。CloudCompareとはWindows、Mac、Linuxで使用できるフリーのソフトウェアで点群

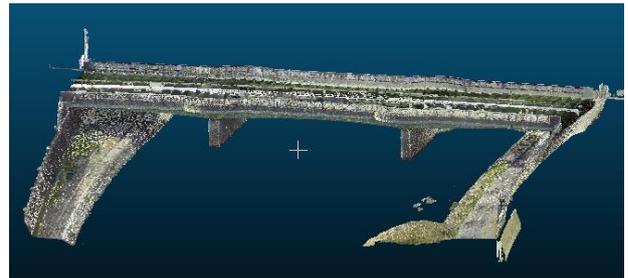
写真-13 明石大橋周辺の三次元モデル

データを読み込、編集することができる。これらの三次元モデルは位置情報を有しているため河川断面図などを作成することができる。今回の調査ではTLSでは通常のレーザースキャナを使用したため、水面以下のデータは取得できていないため河床の情報は不明である。河床情報が必要な場合はグリーンレーザを使用したレーザースキャナを使用する必要がある。

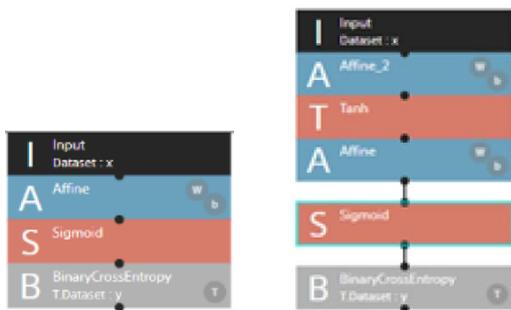
また、ニューラルネットワークの内、中間層を多層設けたものをディープラーニングと呼ぶ。一般には分析する層が多層になることで判定精度が上がることを期待される。ここでは、図-5に示すように一般的なニューラルネットワークおよび中間層を追加したニューラルネットワークを用いて、水位判定精度について比較した。Neural Network Consoleでは、図中のIはデータ画像入力を意味し、Aは全結合層、SはSigmoid（シグモイド）関数によるアクティベーション、Tは中間層としての活性化関数、Bはロス関数による出力を示している。

(a) 中間層が無い場合 (b) 中間層がある場合
図-5 ニューラルネットワークの構成

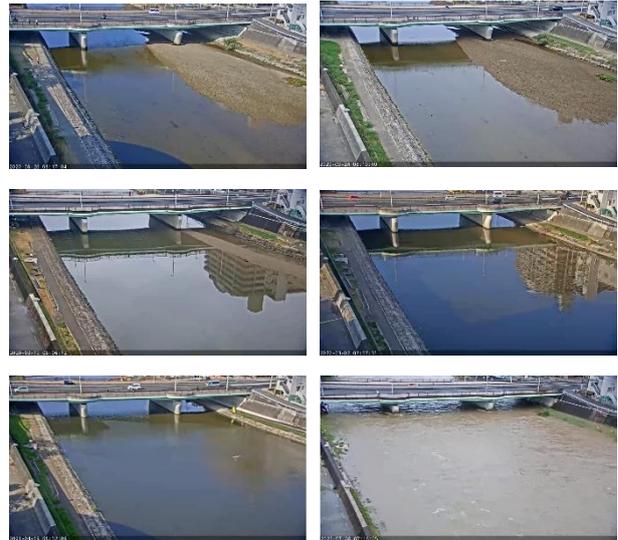
写真-15 ニューラルネットワークの入力画像例

ニューラルネットワークで使用する河川画像として、3.(2)で紹介した明石川流域防災カメラ画像を使用した。写真-15には入力画像の例を示す。総数で232枚の画像を用いた。各画像には撮影された時刻における明石大橋下流で観測された河川水位が記録されている。今回使用した画像の河川水位分布を表-1に示す。河川水位としては、1.5m以上～2.0m未満（写真-中央列2枚）が142枚で最も多く、続いて2.0m以上～2.5m未満（最下列左）が70枚が多かった。最も少なかったのが、3.0m以上～3.5m未満（最下列右）で3枚である。

各画像には教師付きデータとして、計測された時間における河川水位が2m未満の時を0、2m以上の時を1としてデータセットを作成した。ニューラルネットワークで学習用データと評価用データを8対2
