# 筑後川における過去の水害発生地と河道変遷 および水神祠の立地との関係性

九州大学 樋口明彦  
高尾忠志  
榎本碧

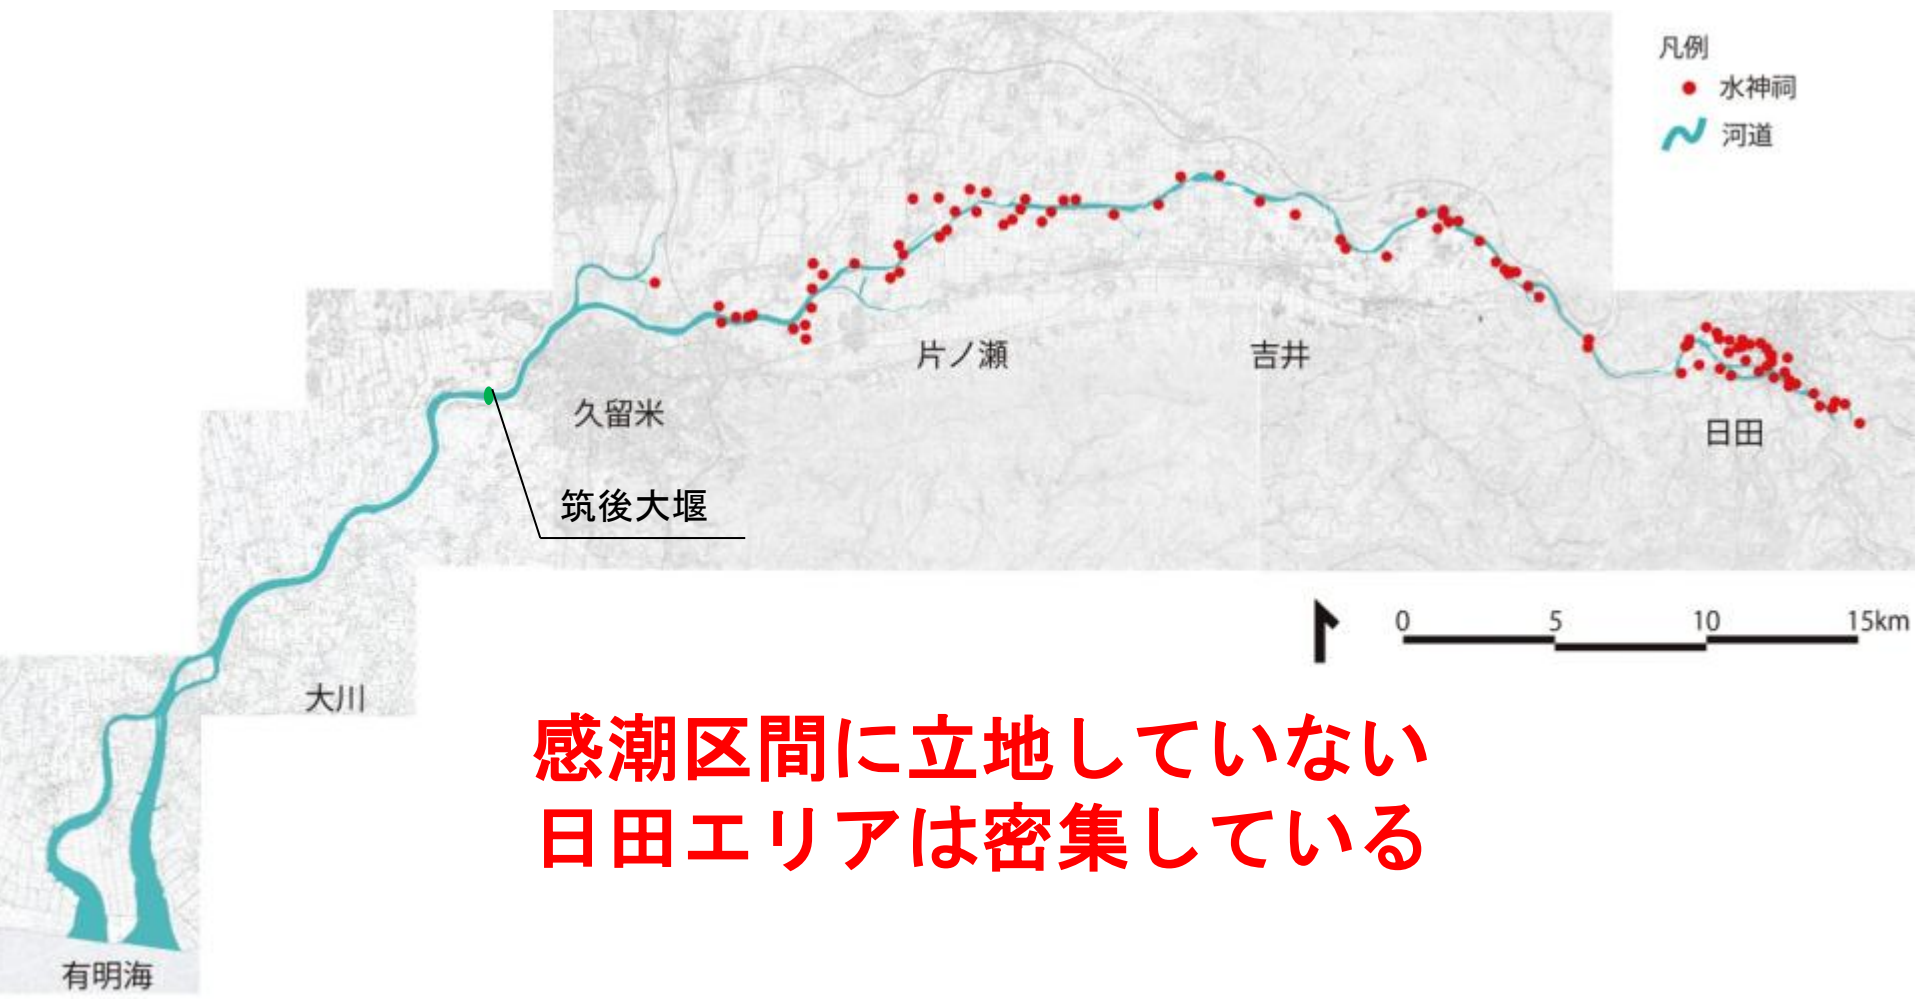
確認した水神祠の数　：　116ヶ所

建立理由の考察を実施した水神祠：　86ヶ所

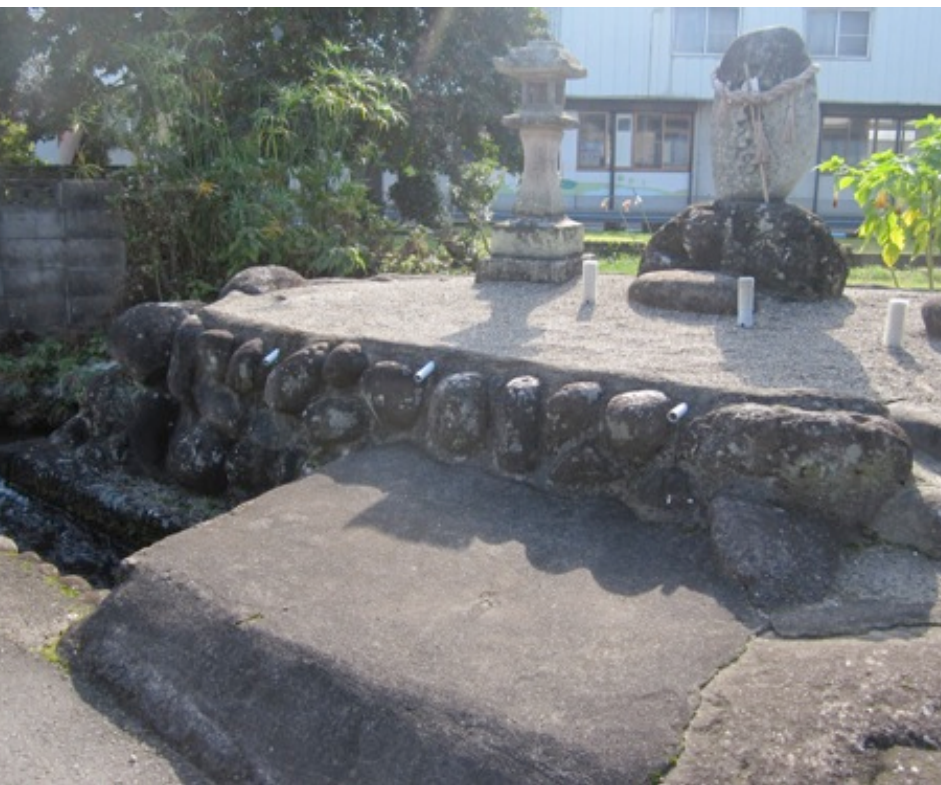
昭和28年の大水害での水神祠の被災状況

① 高い場所に立地

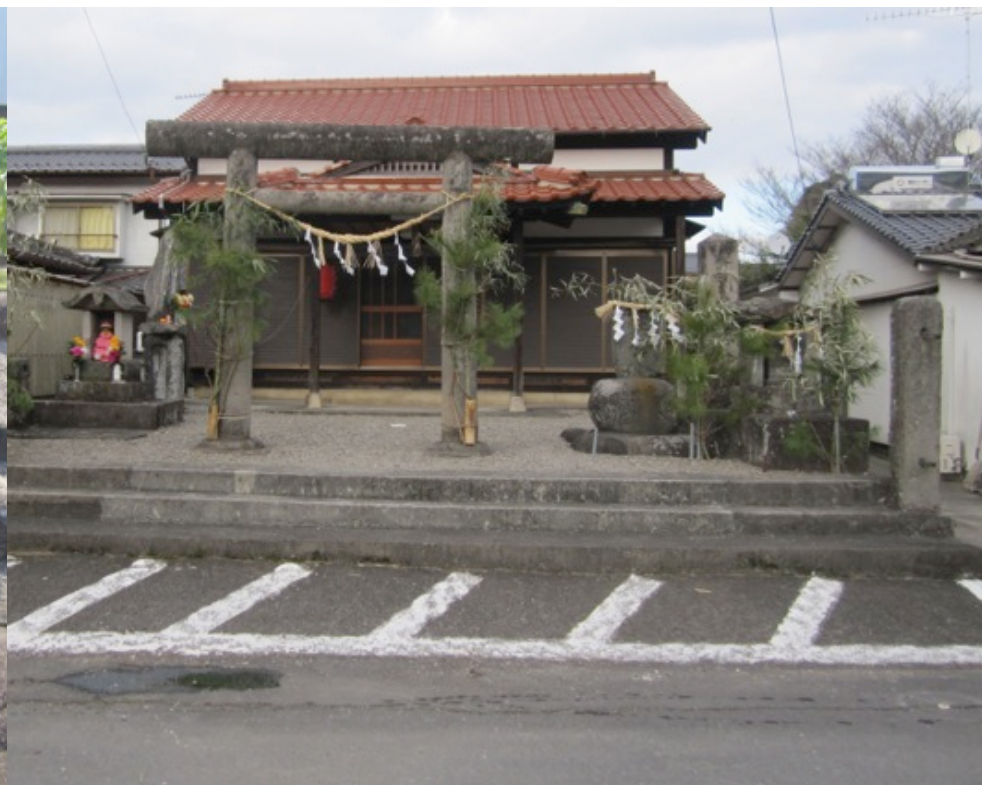
② 水害後に安全な場所へ移動

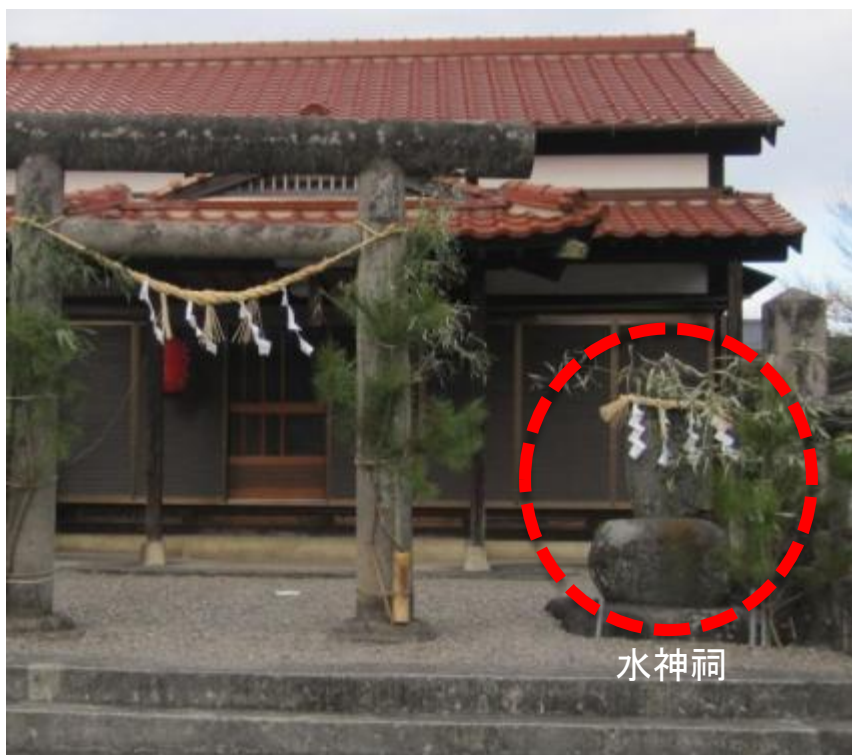
中ノ島地区公民館敷地内に立地する水神祠

- ・ 昭和28年以前、中ノ島地区の先端に水神祠は立地していた。
- ・ 昭和28年の大水害のとき、住民は公民館に避難し、民家や水神祠は流失した。
- ・ 住民たちは「水天宮のおかげで集落に1人もけが人が出なかった」と思った。
- ・ その後1ヶ月程、流失した水神祠を探したが見つからず、新たに石をもってきて「水」と刻み、公民館の敷地内に祀っている。

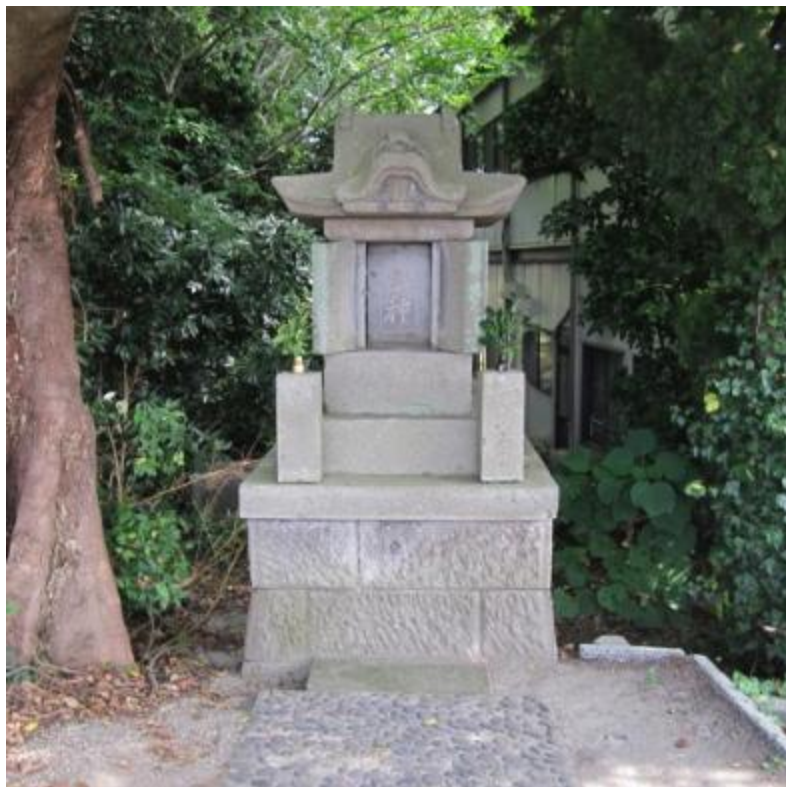
日比生地区に立地する水神祠

- ・ 南部用水路の真上に水神祠は立地する。
- ・ 金島放水路が本川となり床島用水から取水できなくなったため、新たに南部用水路を開削し、昭和31年の竣工時に南部用水組合が水神祠を建立した。

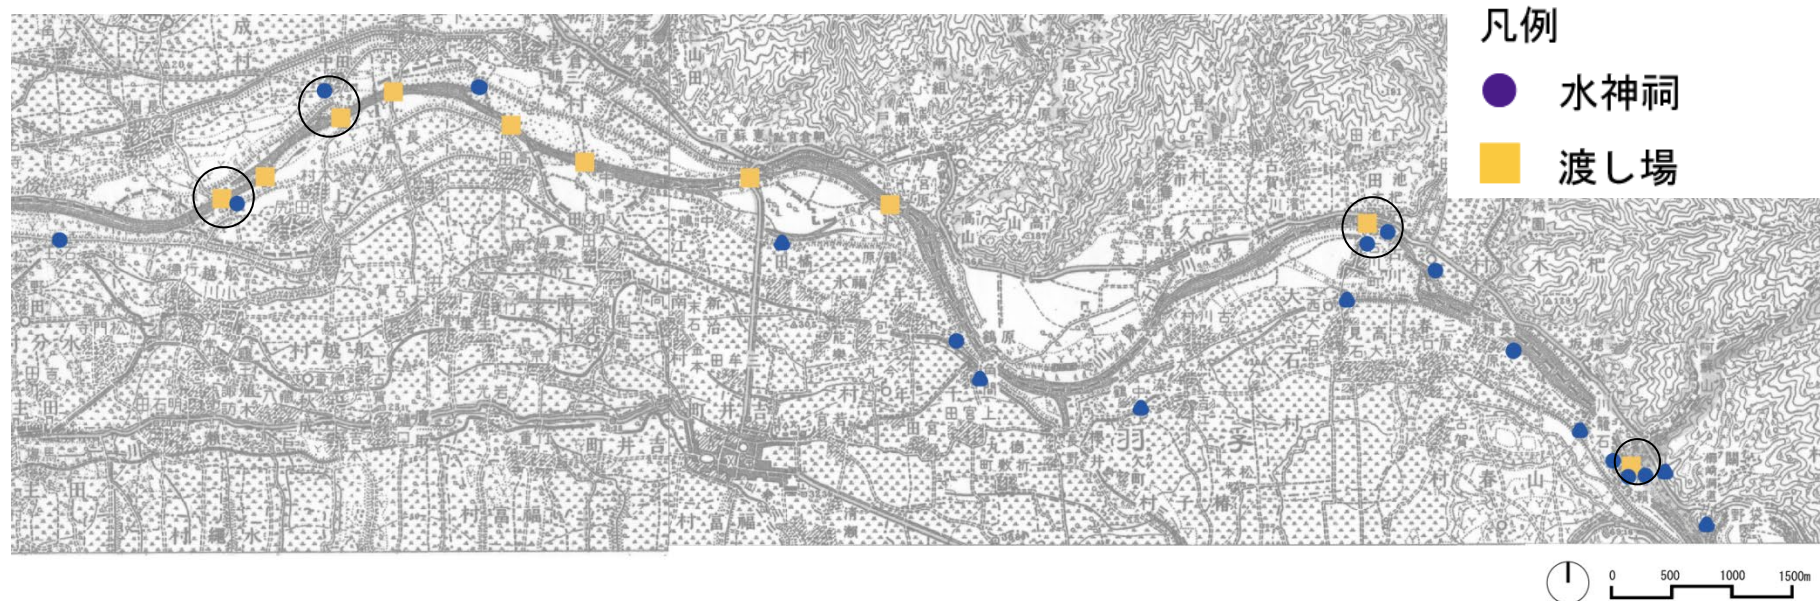
荒津～石王

22箇所の渡しをプロットし、そのうちの11箇所の渡しの近くに水神祠が確認した。

両岸に水神祠がある2箇所、片岸のみに水神祠がある9箇所

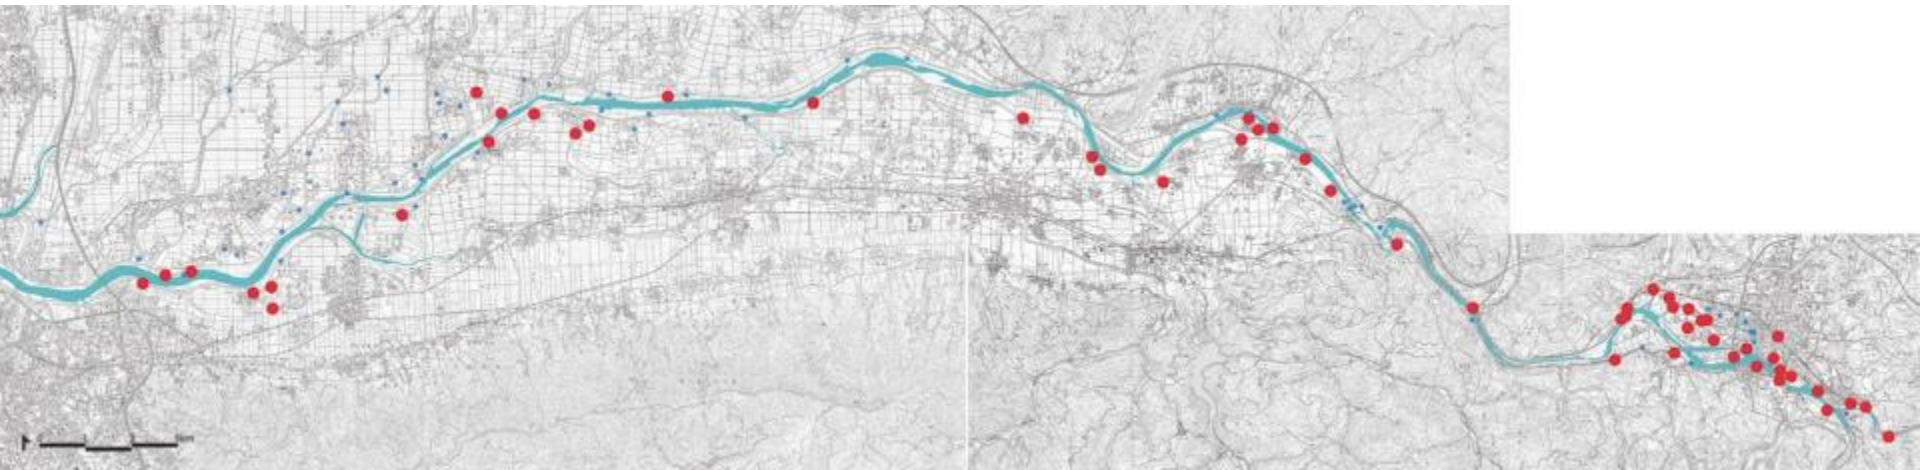
- ・ 筑後川は氾濫常襲地帯
- ・ 山の麓から集落が形成し、  
その後、氾濫常襲地帯の中にある微高地形に集落が形成
