## 九州北部豪雨災害による赤谷川流域の復旧状況報告

国土交通省九州地方整備局  
筑後川河川事務所  
九州北部豪雨災害対策推進室長 満崎晴也

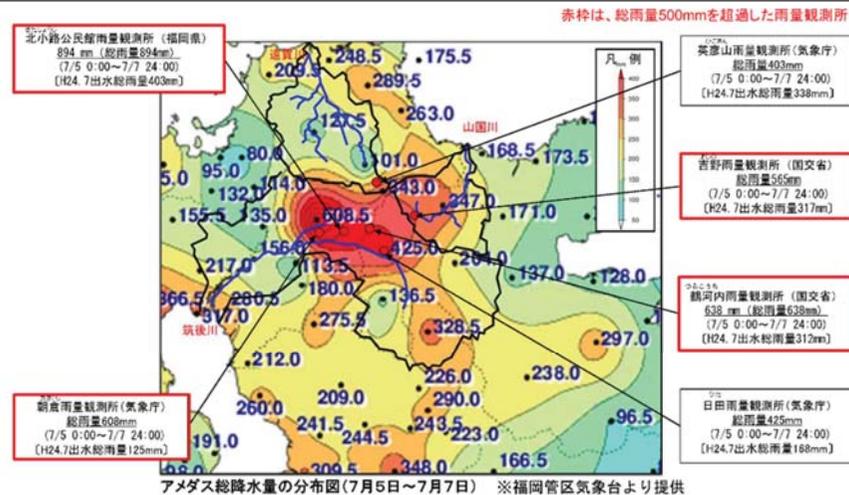
- 7月5日の昼頃から夜にかけて九州北部の福岡県から大分県に強い雨域がかかり、短時間に記録的な雨量を観測し、朝倉市から日田市北部において観測史上最大の雨量を記録した。
- 筑後川右岸流域では、5日～7日の累加雨量で、平成24年7月出水時の1.2～4.8倍もの雨量を記録した。

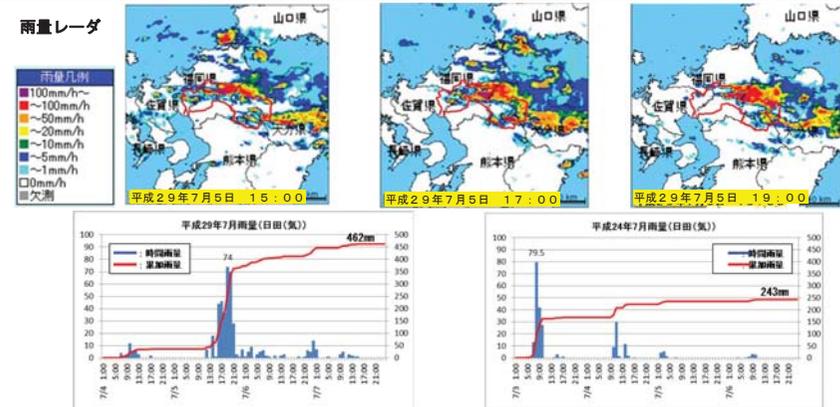
梅雨前線に伴い、7月5日の昼頃から夜にかけて九州北部の福岡県から大分県にかけて強い雨域がかかり、短時間に記録的な雨量を観測し、朝倉市から日田市北部において観測史上最大の降雨を記録しました。筑後川河川事務所管内では、平成24年7月出水時の時と比べると、日田雨量観測所の累加雨量(H24.7時243mm)は約2倍近くの462mmでした。また、6時間雨量も299mmを記録し、平成24年7月3日の降雨量6時間163mmを超える雨量を記録しました。その影響により河川水位が一気に上昇し、筑後川荒瀬、片ノ瀬水位観測所では「はん濫危険水位」、花月川花月水位観測所は「計画高水位」を超えました。特に、筑後川片ノ瀬水位観測所、花月川の花月水位観測所では観測史上最高水位を記録し、堤防の欠損、護岸の損傷、河岸浸食等が発生、家屋の床下床下浸水被害が発生しました。

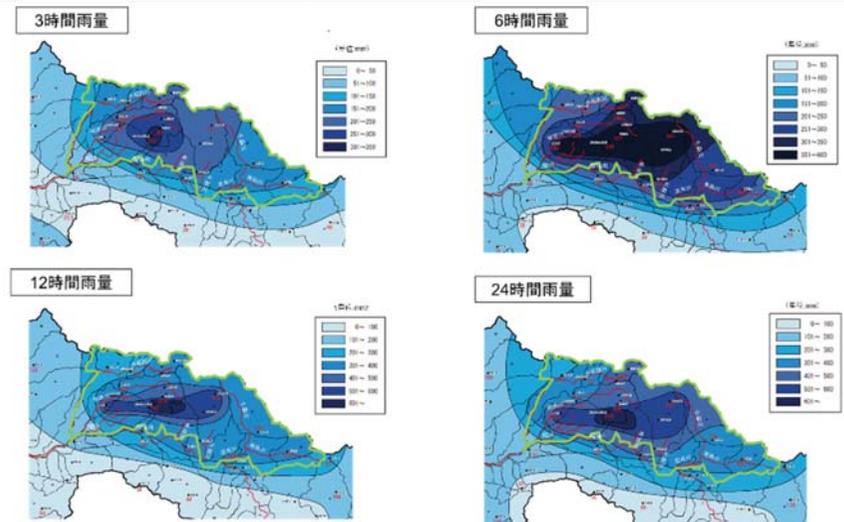
筑後川右岸流域における等雨量線図(各観測所最大雨量)

- 雨量観測所の最大3時間、6時間、12時間、24時間雨量をもとに作成した等雨量線図をみると、各時間雨量とも、筑後川右岸流域に集中して強い雨を記録している。

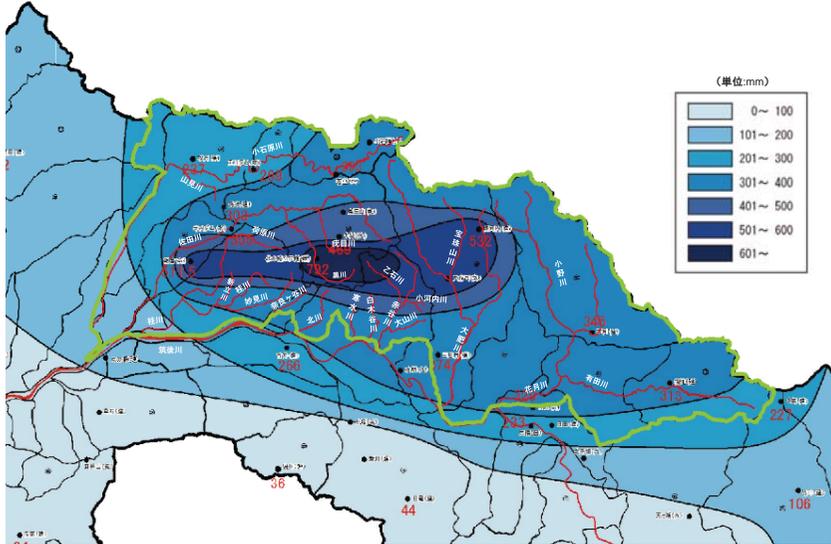
筑後川右岸流域における等雨量線図 (各観測所12時間最大雨量)

■雨量観測所の最大12時間雨量をもとに作成した等雨量線図をみると、特に、赤谷川上流部や佐田川上流部で非常に強い雨を記録している。

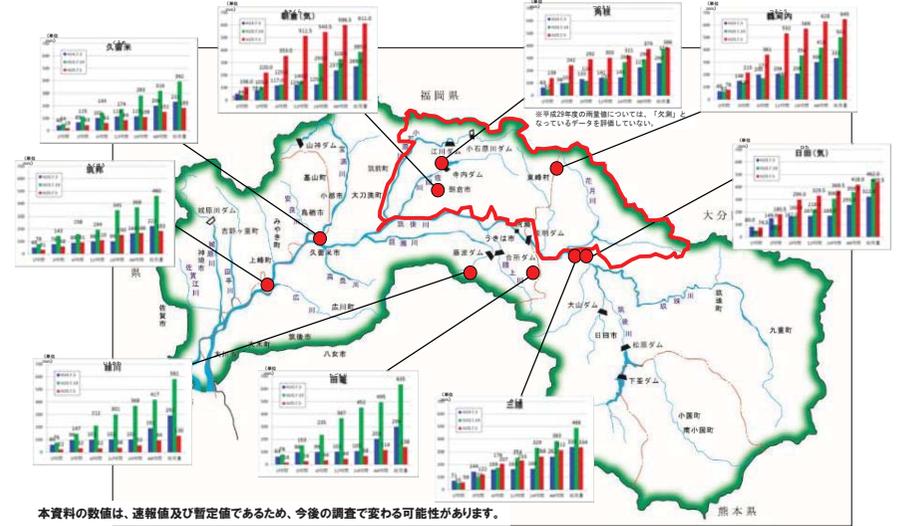
■筑後川流域では、線状降水帯が形成・維持されたことに伴い、右岸流域を中心に大雨がもたらされた。  
■朝倉雨量観測所、角枝雨量観測所、鶴河内雨量観測所において、平成24年7月3日出水及び平成24年7月14日出水を上回る雨量を記録した。

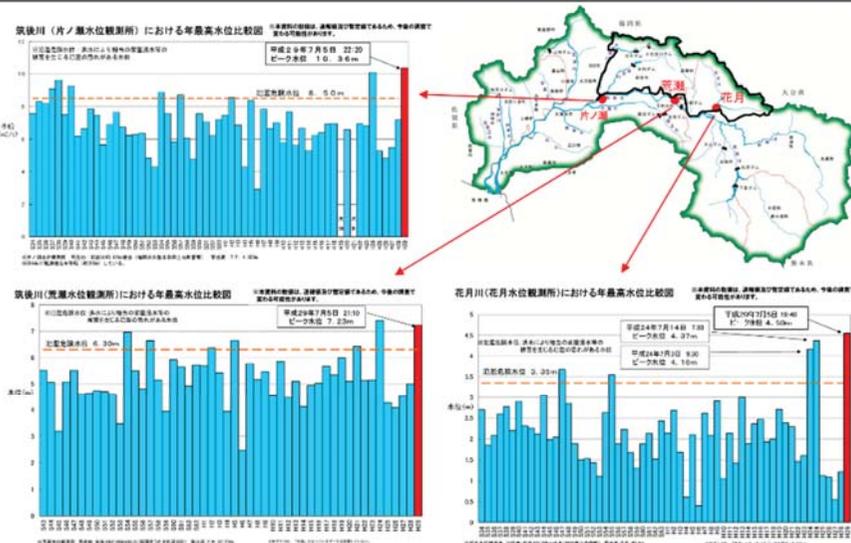
■今回の降雨では、筑後川の3観測所(片ノ瀬、荒瀬、花月)において氾濫危険水位を超過し、このうち、片ノ瀬、花月観測所では観測史上最高水位を記録した。

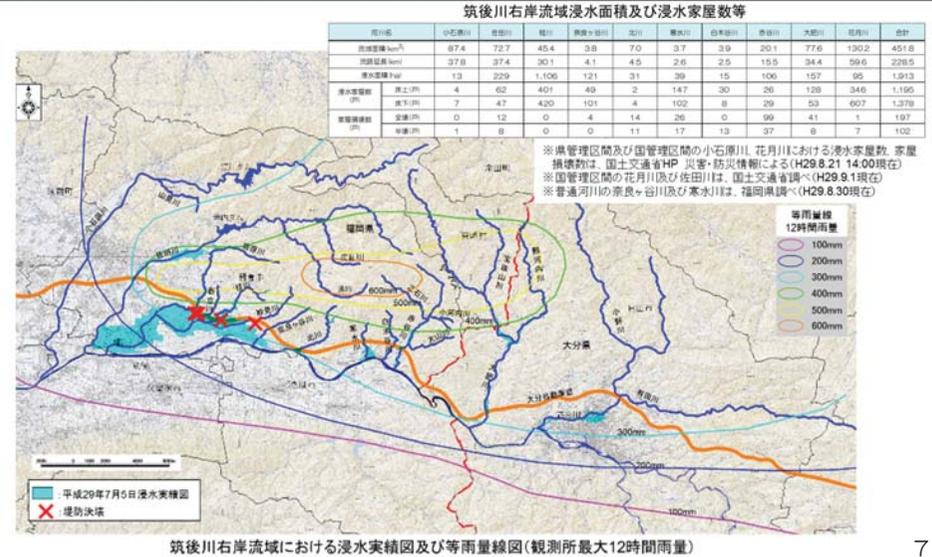
筑後川右岸流域における浸水実績図及び等雨量線図(観測所最大12時間雨量)

■平成29年7月出水では、筑後川右岸流域の河川において、浸水面積1,913ha、床上浸水1,195戸、床下浸水1,378戸、全壊家屋197戸、半壊家屋102戸の浸水被害が生じた。(内水被害も含まれる)

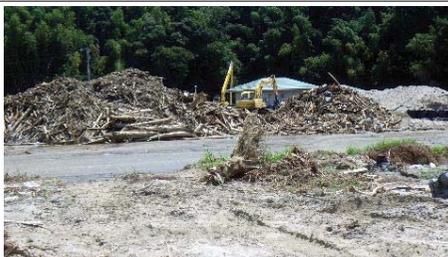
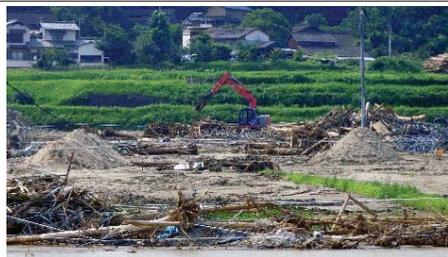
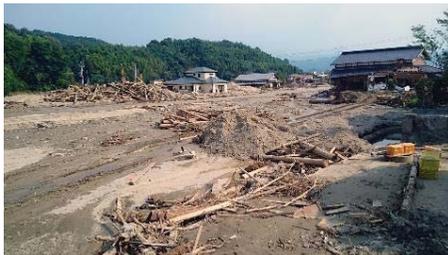
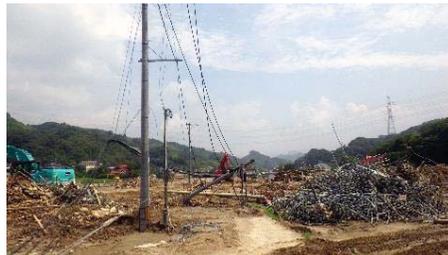
## ● 流木とがれきの堆積

河川内やその近くには大量の流木とがれきが堆積しており、出水による再度災害の危険性が極めて高い状況であった。

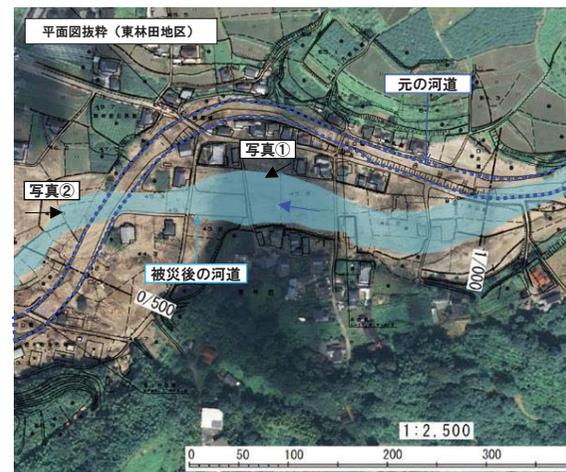
## ● 土砂の堆積

現地には流木だけでなく、上流から流下してきた大量の土砂に埋め尽くされ、元の河道の位置が分からなくなる程であった。この時、河川の水は倒壊を免れた家屋とほぼ同じ高さで元々畑があった場所を自由に流れているような状態であった。

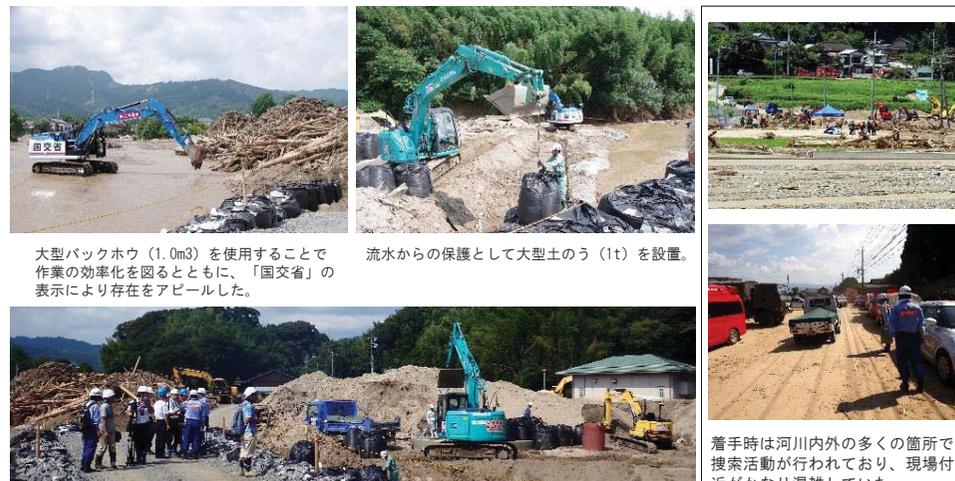
応急復旧工事では、まず初めにライフラインの要となる「杷木浄水場」を保護するための応急対策工として大型土のうの設置と浄水場周囲の流木撤去に着手した。

大型バックホウ（1.0m3）を使用することで作業の効率化を図るとともに、「国交省」の表示により存在をアピールした。

流水からの保護として大型土のう（1t）を設置。

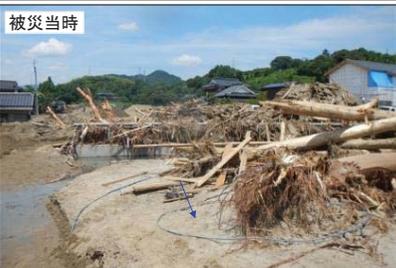
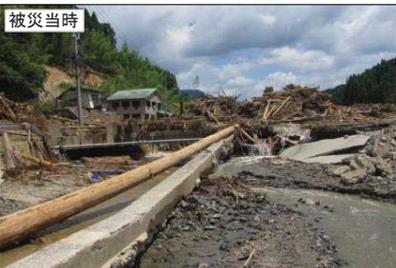
被災当時

危険な流木について、集積し運搬可能なサイズに切断して指定された仮置場に搬出。

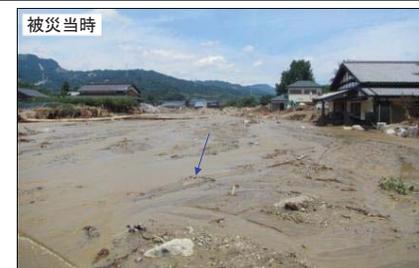
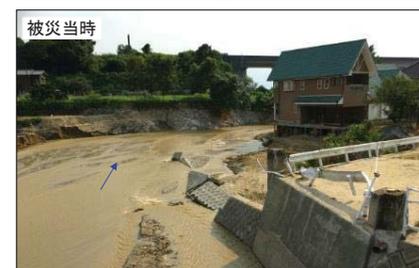
被災当時

流水により被害拡大のおそれがある住居等について、大型土嚢等を設置し流水から防護。
