平成 28 年 11 月 22 日  
国土交通省九州地方整備局  
熊本県・益城町・南阿蘇村  
(一財) 河川情報センター  
(一財) 砂防・地すべり技術センター

## 熊本地震で被災した益城町、南阿蘇村における浸水・雨量アラームメールの配信を開始

熊本地震で被災した益城町、南阿蘇村における浸水・雨量アラームメールの配信を開始

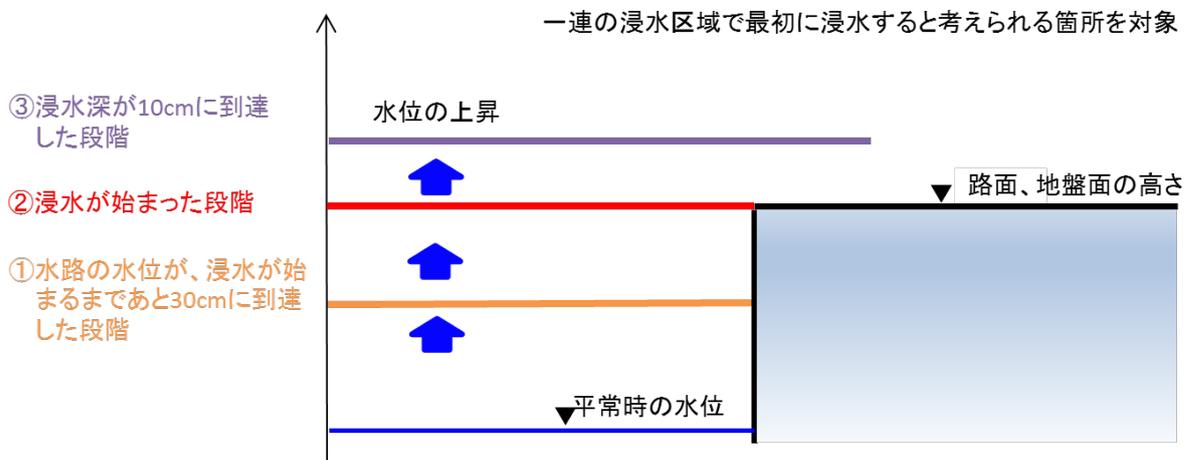
<浸水アラームメールを配信する3段階>

※浸水アラームメールを配信する水位については、今後の実績を踏まえて、必要に応じて随時見直していきます。

- 浸水対策に関する要望を踏まえ、浸水に対する土のう積み、住民の避難、車両の移動等の参考とするため、浸水が始まる少し前の段階から浸水アラームメールで情報を提供します。
- 具体的には、以下の3段階です。
  - ①水路の水位が、浸水が始まるまであと30cmに到達した段階
  - ②浸水が始まった段階
  - ③浸水深が10cmに到達した段階
- また、これらのリアルタイム水位データをスマホや携帯から取得できるように提供します。

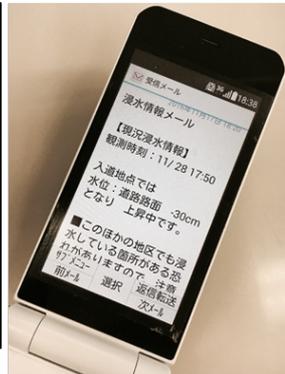
### アラームメールの画面イメージ

Subject: ■浸水情報メール

浸水情報メール

【現況浸水情報】  
観測時刻: 11/28 17:50

入道地点では  
水位: 道路路面 -30cmとなり 上昇中となっています。

■このほかの地区でも浸水している箇所があるかもしれませんので注意してください。

- 浸水アラームメールについては、箇所ごとに観測された水位に対応したアラームメールが配信されます。
- リアルタイム水位情報については、過去1時間分の10分ごとの水位情報を、水位が上昇中、下降中という情報とともに、取得することができます。

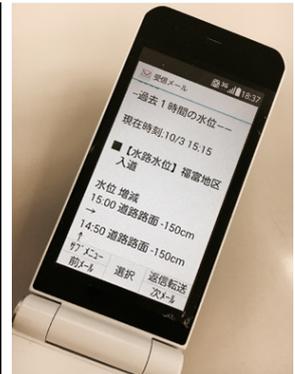
### リアルタイム水位情報の画面イメージ

浸水センサー観測値  
-----  
--過去1時間の水位--

現在時刻: 10/3 15:15

■【水路水位】福富地区 入道

水位 増減

15:00	道路路面 -150cm	→
14:50	道路路面 -150cm	↑
14:40	道路路面 -151cm	↑
14:30	道路路面 -152cm	→
14:20	道路路面 -152cm	↑
14:10	道路路面 -153cm	→

水位は10分前と比較して  
↑: 上昇しています  
→: 変わりありません  
↓: 下降しています

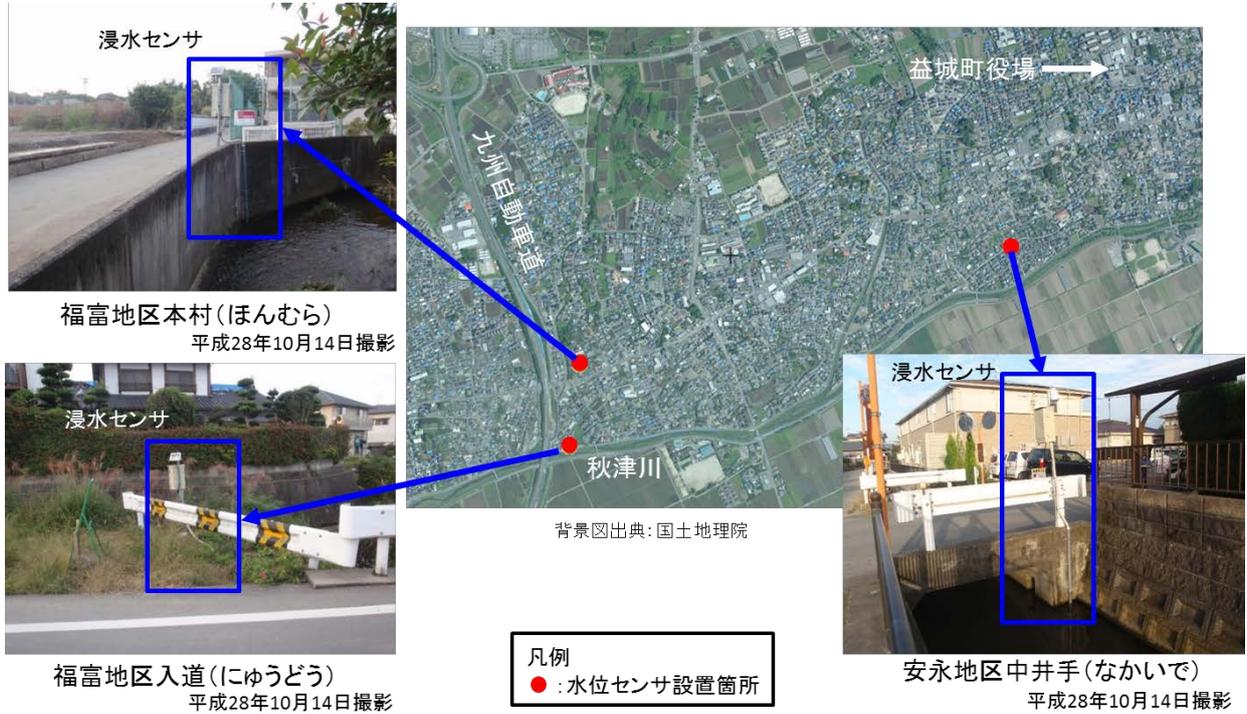
①益城町福富地区、安永地区の水位センサ設置位置

- ①益城町市街地の浸水位関連情報：益城町福富地区（2箇所）、安永地区
- ②南阿蘇村の雨量情報：南阿蘇村中松地区等、夜峰山東麓周辺地区

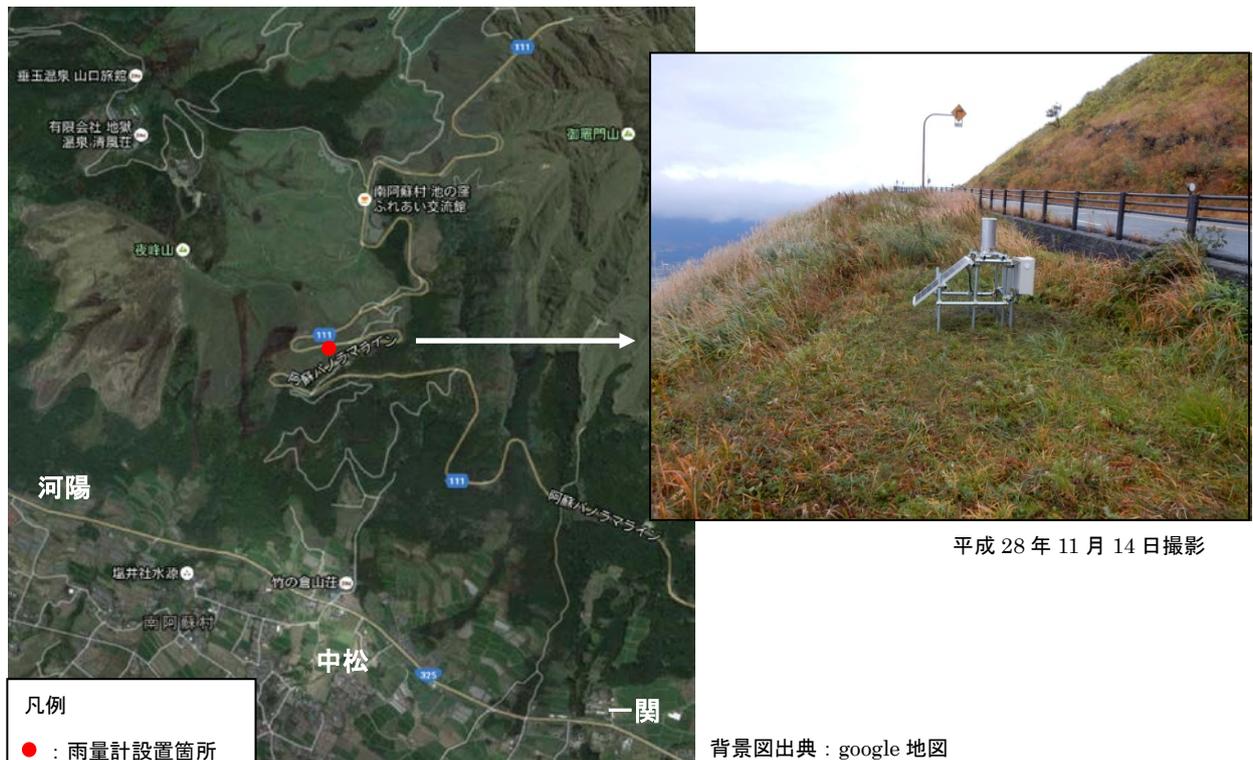
②南阿蘇村夜峰山東麓の雨量計設置位置

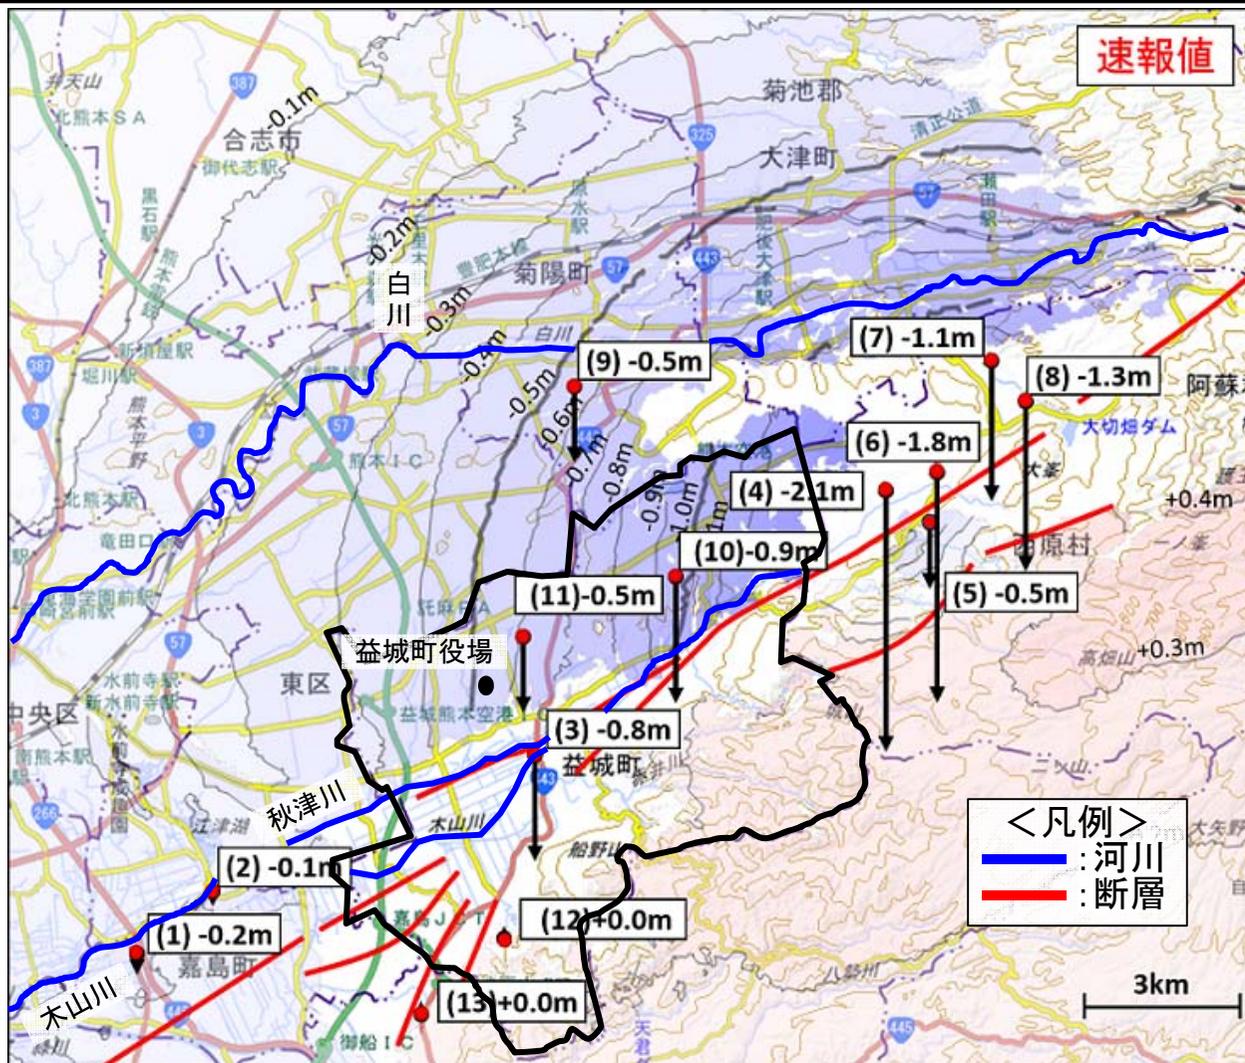
地盤沈下の状況(出典:国土地理院資料)

- 平成28年4月14日からの熊本地震により、熊本都市圏東部地域から阿蘇地方にかけて地盤の変動が観測されました。
- 益城町の市街部では、地盤沈下が観測されました。

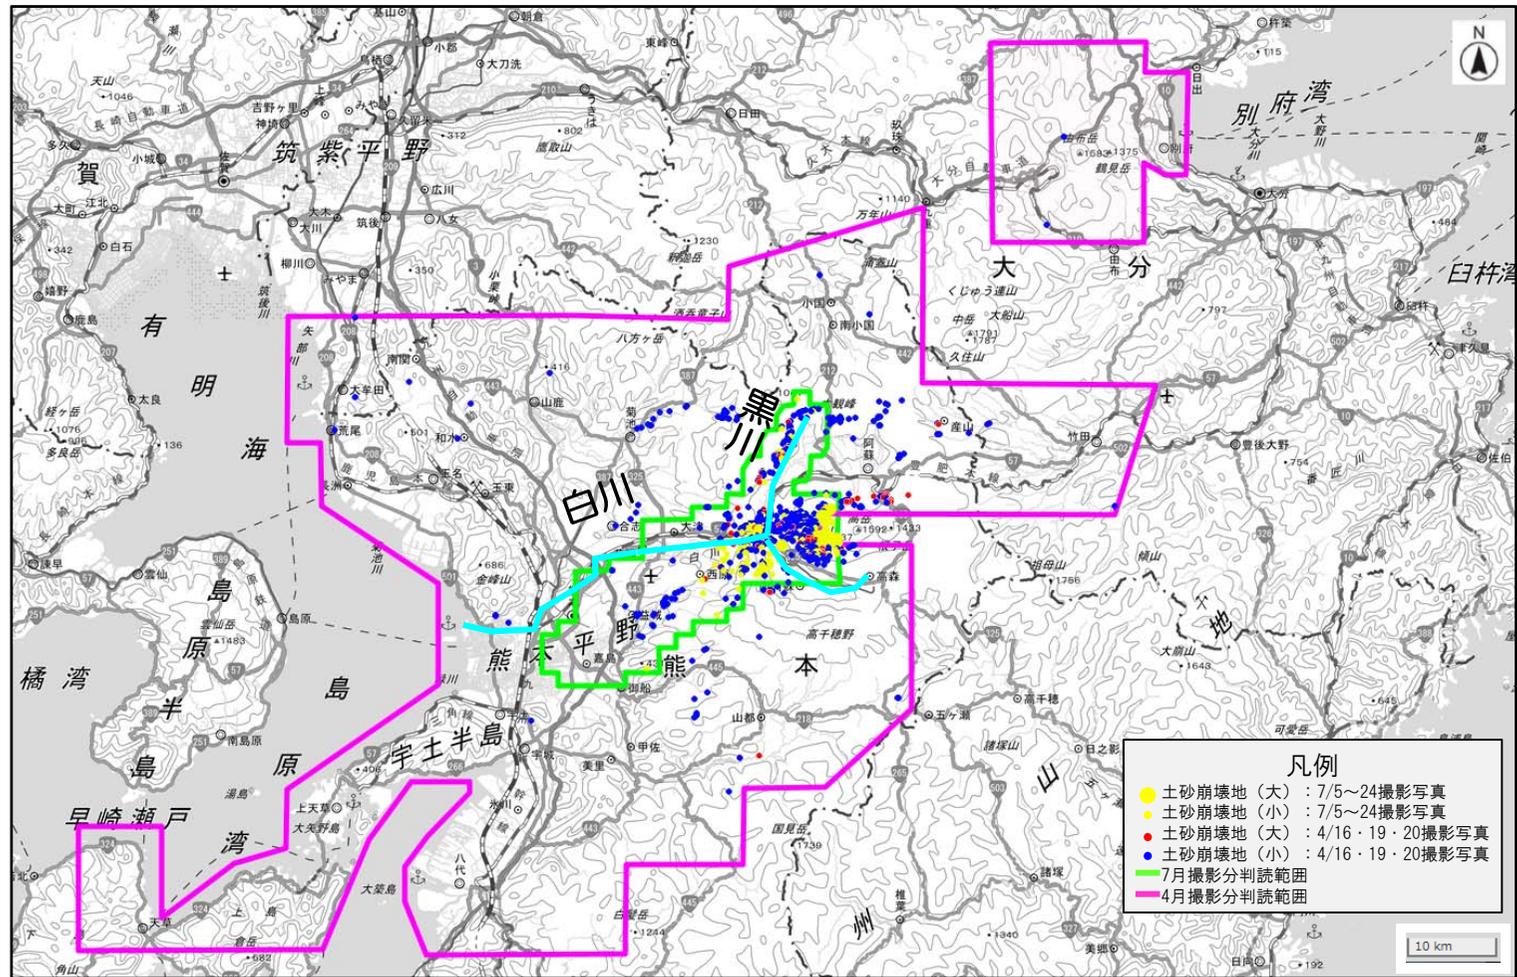
平成28年熊本地震 空から見た(航空写真判読による) 土砂崩壊地分布図(全体図)(出典:国土地理院資料)

○ 熊本地震による強い揺れにより、阿蘇山の周辺地域において大規模な斜面崩壊が発生しました。

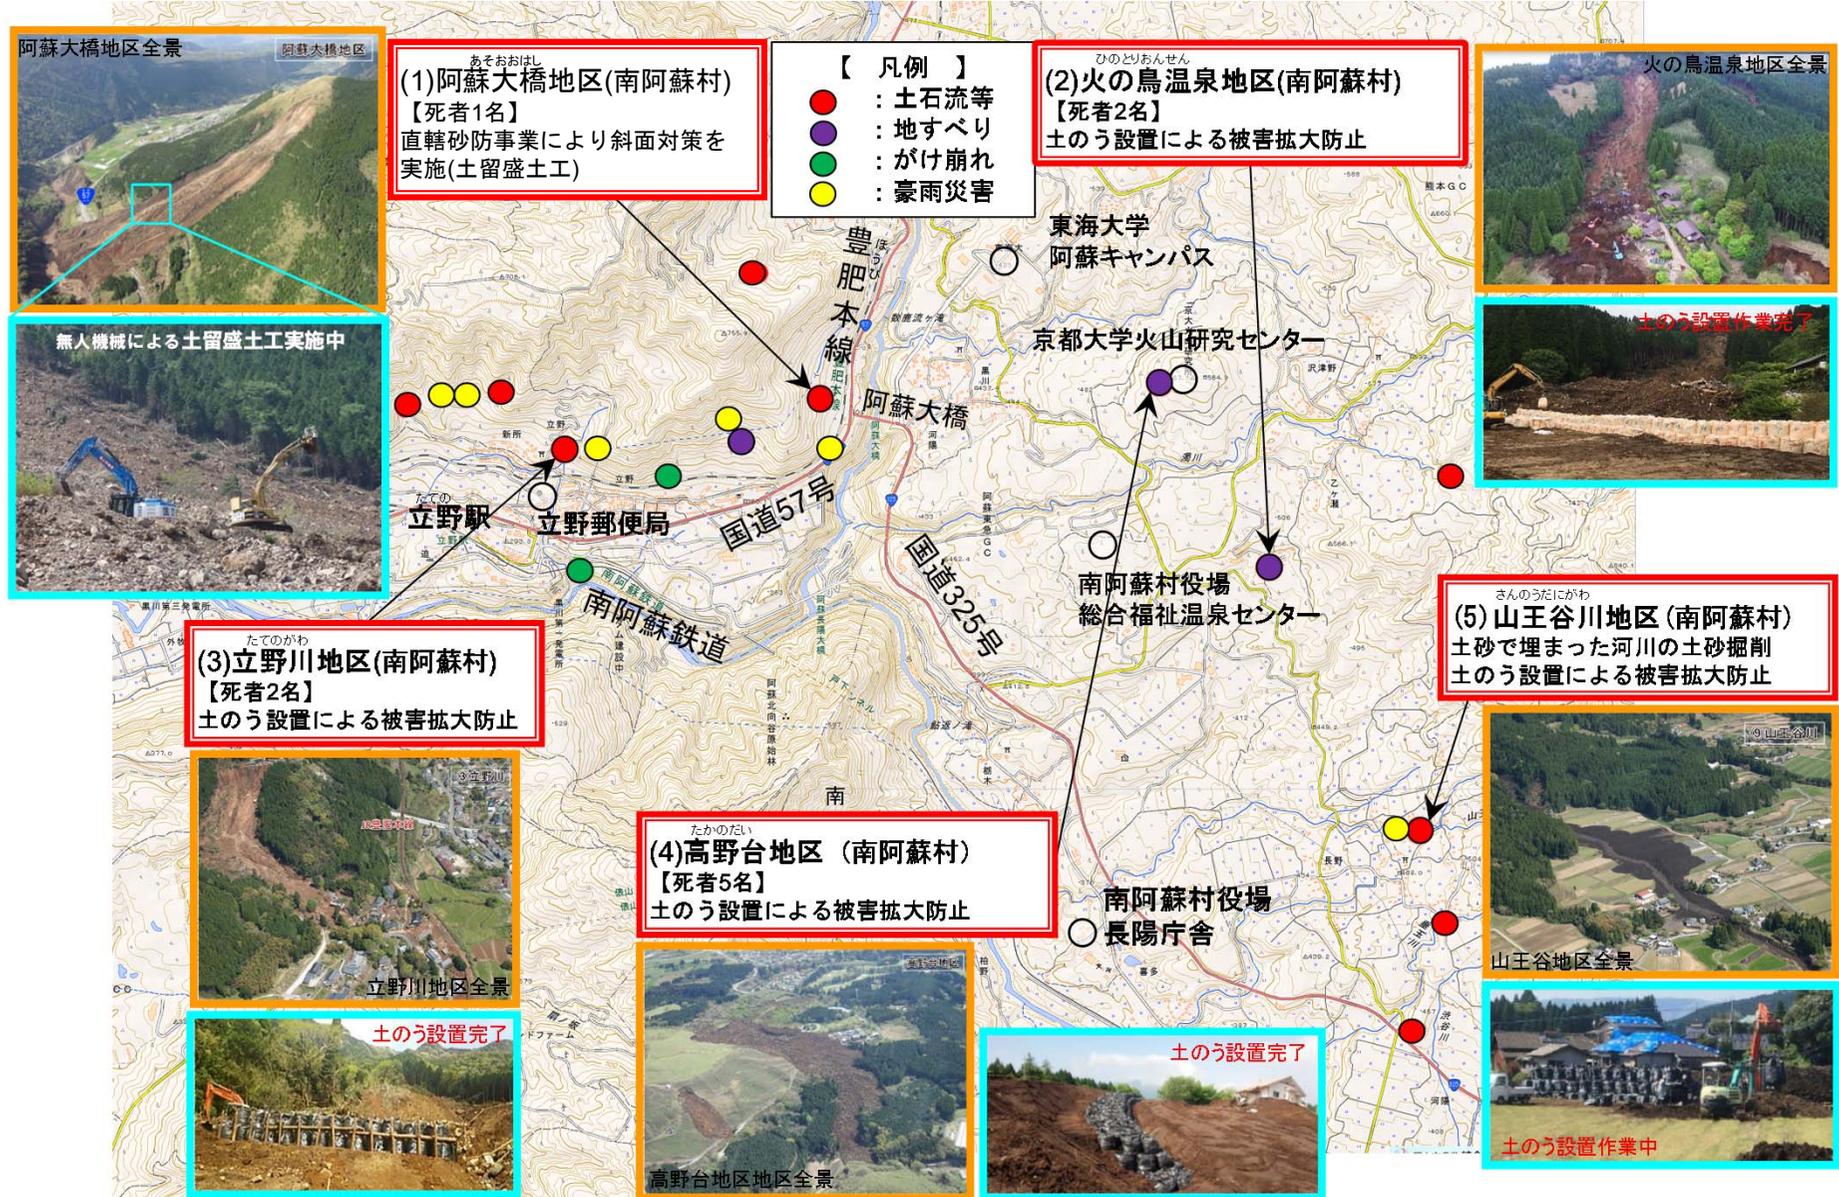
特に被害が著しい南阿蘇村周辺の主な土砂災害と応急対策状況

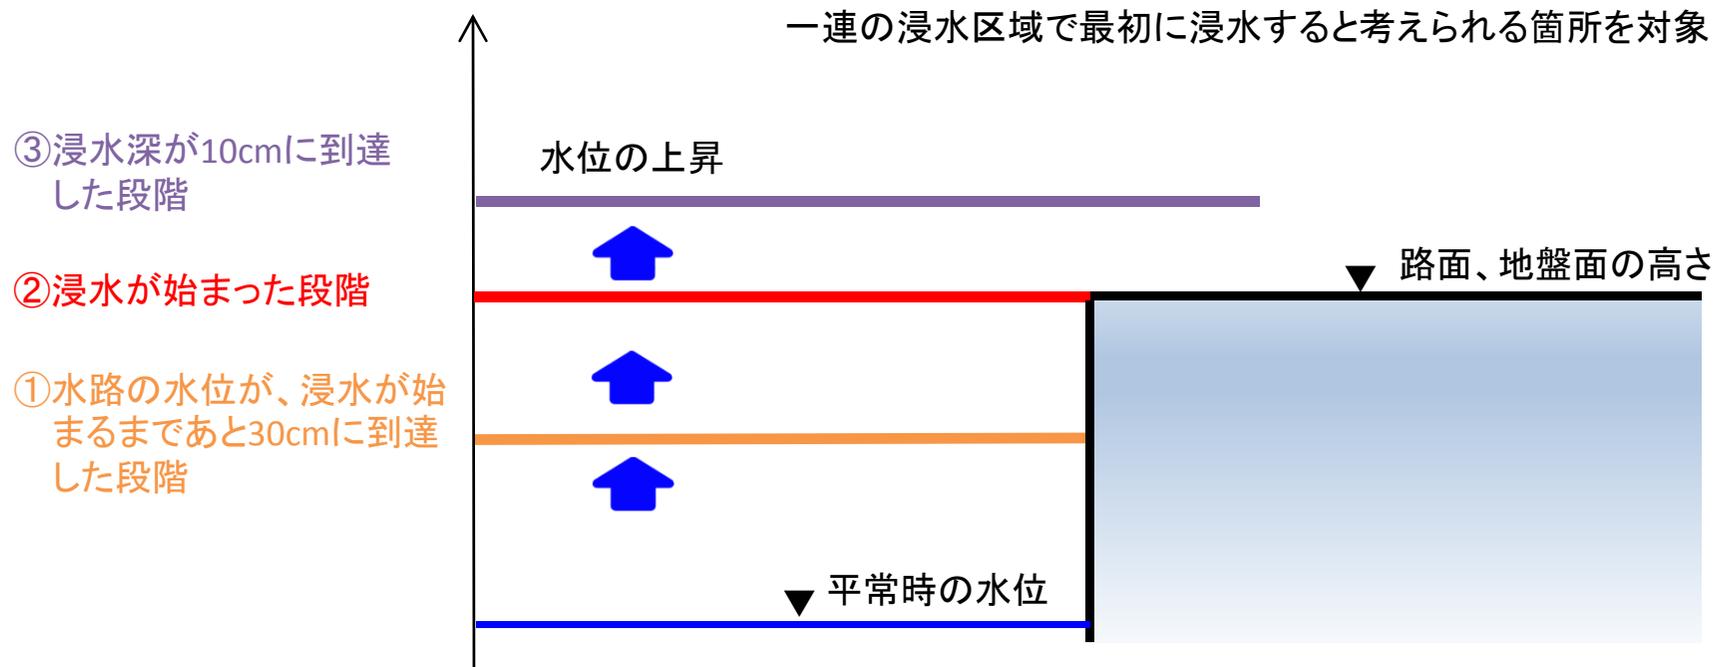
<浸水アラームメールを配信する3段階>

※浸水アラームメールを配信する水位については、今後の実績を踏まえて、必要に応じて随時見直していきます。

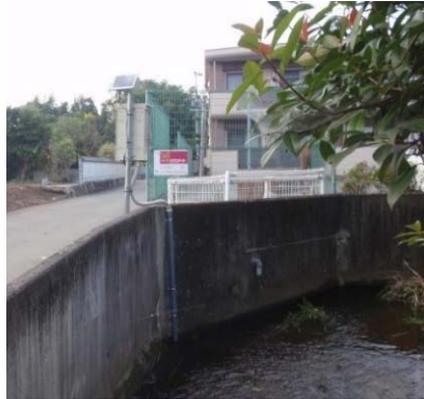
- ・水路に浸水センサを設置します。
- ・水位変化をリアルタイムで観測します。

観測データを  
10分ごとに送信

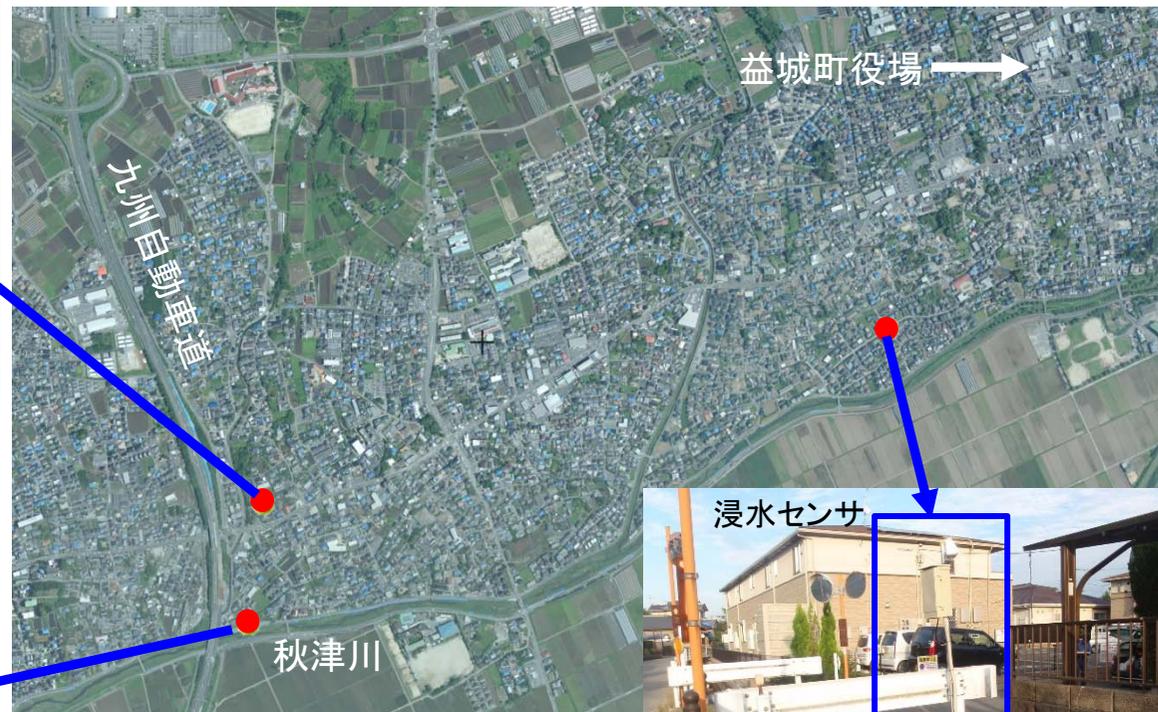
- 家屋周辺や道路の浸水のおそれが高まっている場合や浸水が発生している場合に、浸水アラームメールを発信するため、アラームの対象となる水路に浸水センサを設置します。
- 平成28年6月の豪雨における浸水実績を考慮し、益城町福富地区、安永地区において設置します。

● : 水位センサ設置箇所

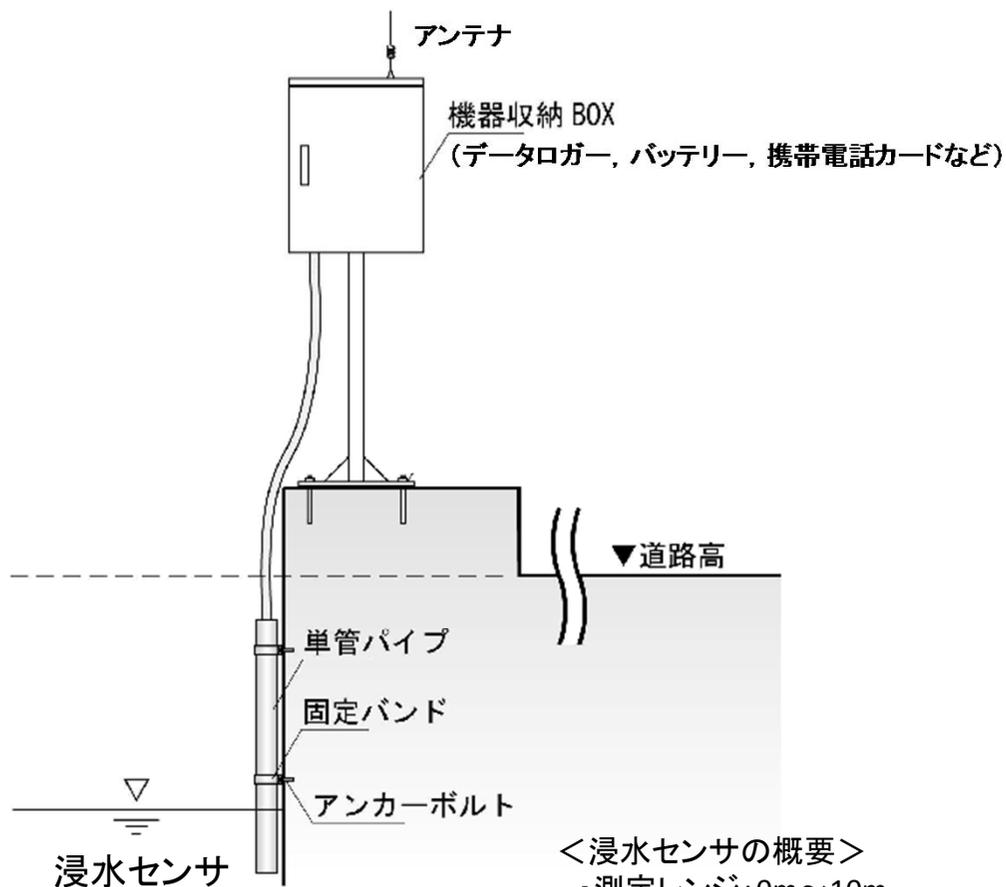
- 少しでも早い時期から浸水アラームメールやリアルタイム水位情報を配信するため、短期間で設置できる設備とします。

## <浸水センサの概要>

- ・測定レンジ: 0m~10m
- ・測定形式 : 水圧式
- ・電源 : バッテリー稼働
- ・データ転送: 携帯メール回線

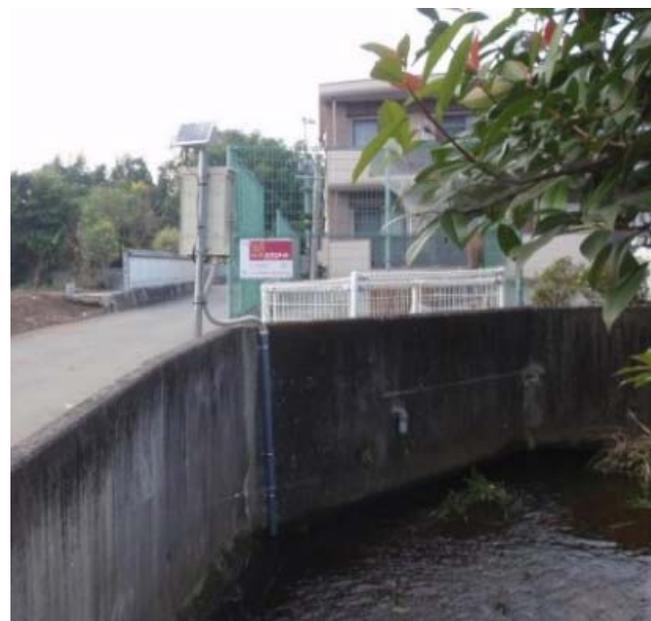
## 浸水センサの設置例

## 浸水センサ設備の概要

(熊本県益城町福富地区本村(ほんむら))

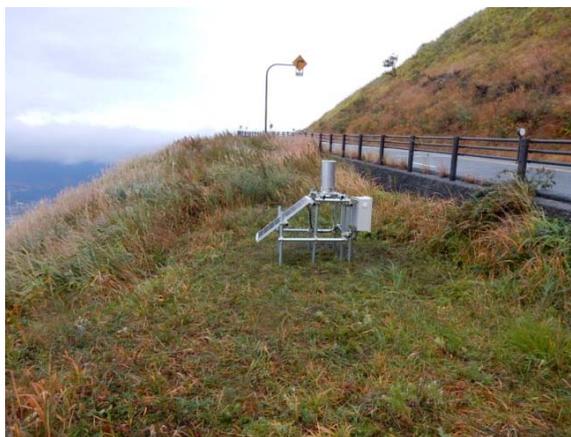
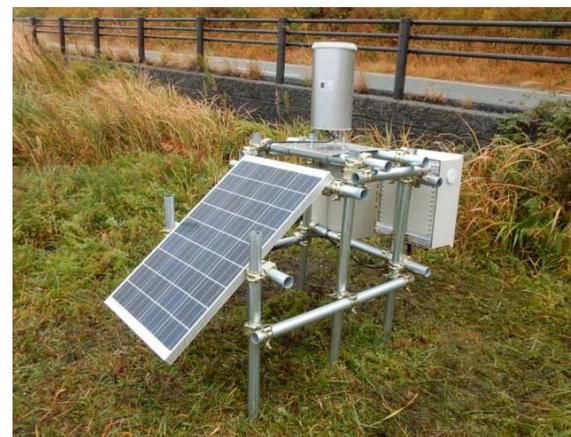
## 雨量計の設置

夜峰山東麓

■雨量計

平成28年11月14日撮影

- ・一般の利用者が夜峰山周辺の雨量情報を入手したい場合に登録
- ・夜峰山周辺の雨量が一定量を超過した際に、アラームメールを受け取ることができるサービス  
(1時間雨量で20mm,30mm,50mm、連続雨量で80mm,150mm,180mm超過の際にアラームメールを配信)  
※アラームメールを配信する雨量については、今後の実績を踏まえて、必要に応じて随時見直していきます。

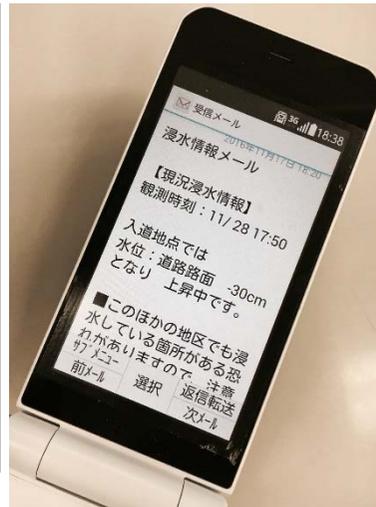
## アラームメールの画面イメージ

Subject: ■浸水情報メール

浸水情報メール

【現況浸水情報】

観測時刻: 11/28 17:50

入道地点では

水位:道路路面 -30cmとなり 上昇中となっています。

■このほかの地区でも浸水している箇所があるかもしれませんので注意してください。

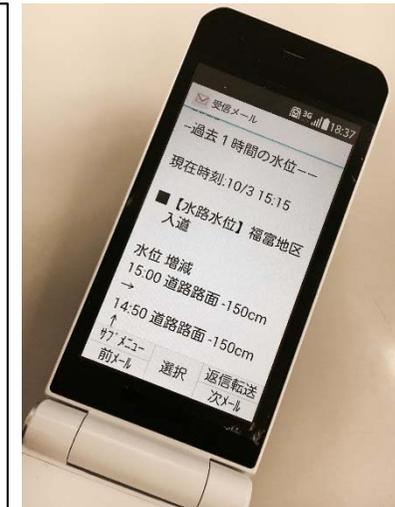
## リアルタイム水位情報の画面イメージ

浸水センサー観測値

-----  
--過去1時間の水位--

現在時刻:10/3 15:15

■【水路水位】福富地区 入道

水位 増減

15:00 道路路面 -150cm→  
14:50 道路路面 -150cm ↑  
14:40 道路路面 -151cm ↑  
14:30 道路路面 -152cm→  
14:20 道路路面 -152cm ↑  
14:10 道路路面 -153cm→

水位は10分前と比較して

↑:上昇しています  
→:変わりありません  
↓:下降しています

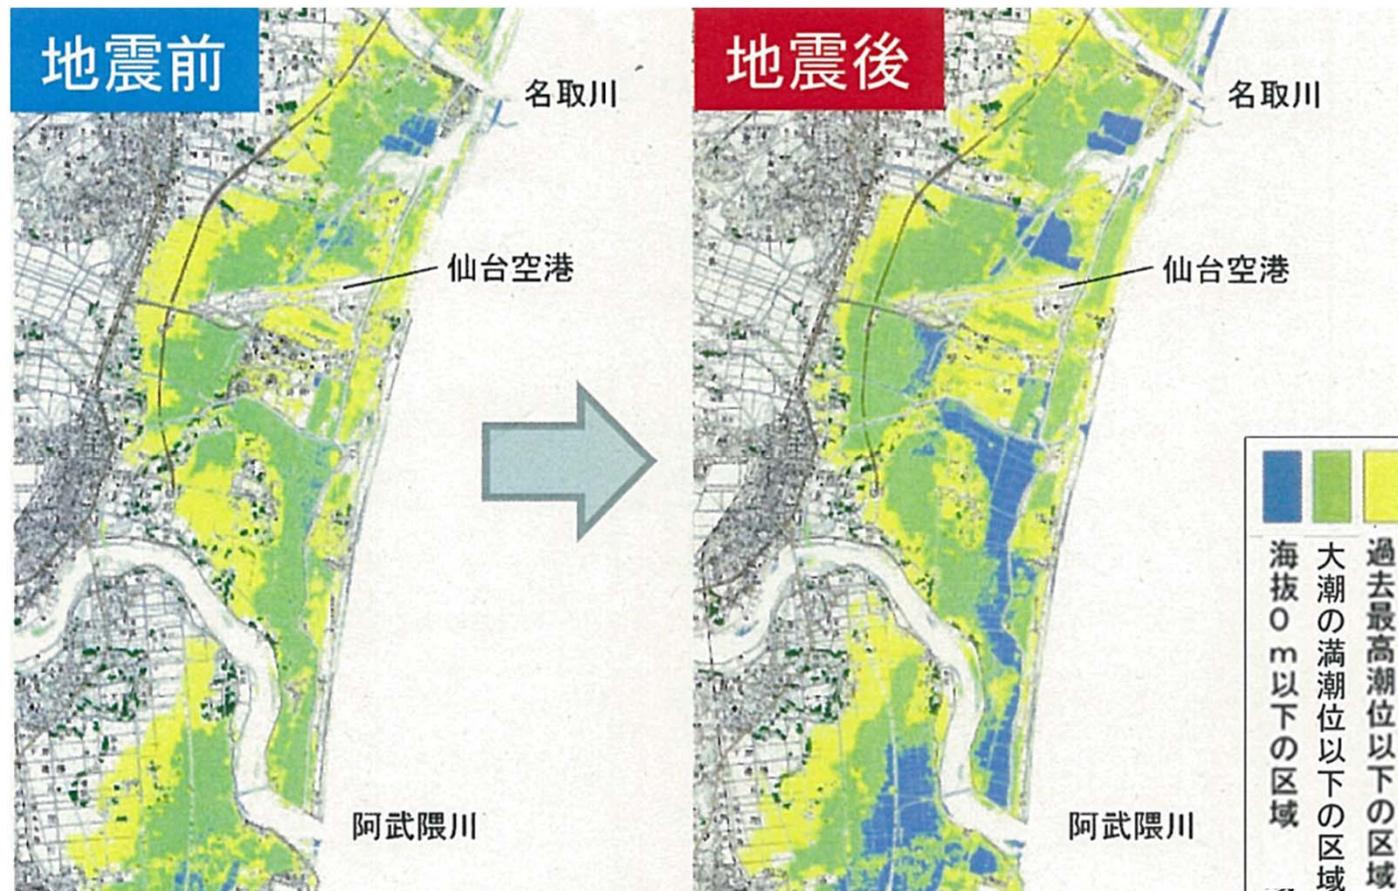
仙台東部地区において地盤高が変化し、海拔ゼロメートル地帯など低平地が拡大

- 平成23年3月11日に発生した東日本大震災により仙台湾沿岸域では、広域にわたり地盤の沈降・沈下が発生し、農業、都市雨水等の排水施設が破壊され、降雨や高潮の度に浸水する状態となりました。
- 出水期に備え、浸水被害軽減対策を緊急的に実施する必要がありました。

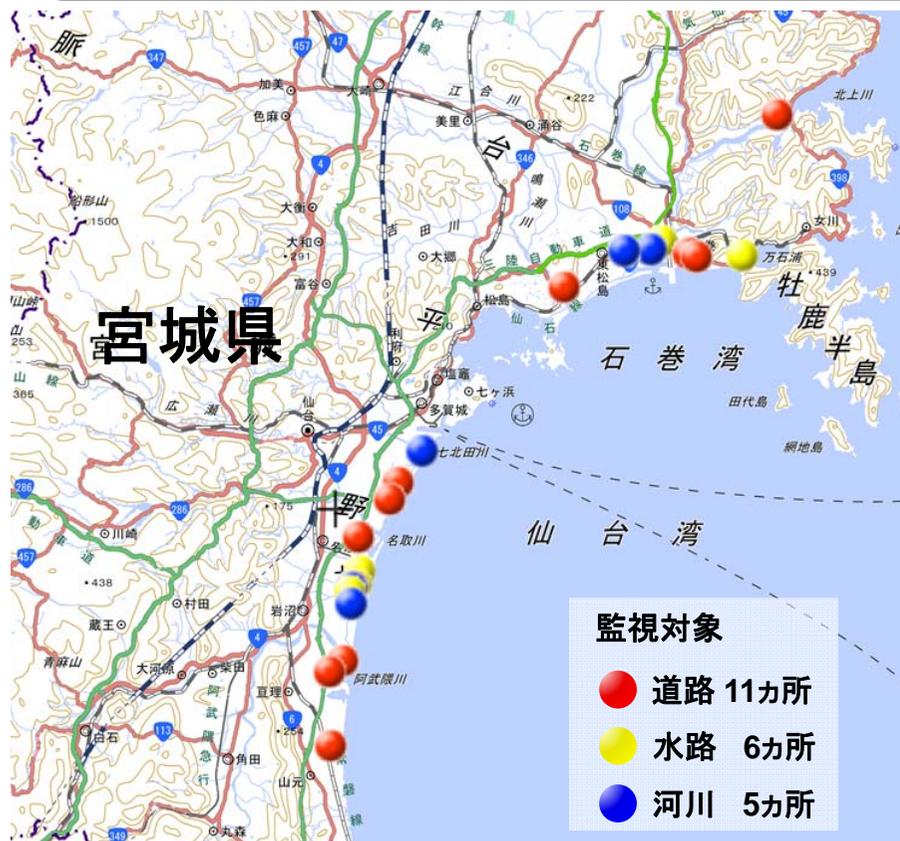
平成23年度～平成27年度

- 平成23年6月から、仙台湾沿岸部の低平地を対象として、一般の方に向けて、浸水情報メールを配信し、また、リアルタイムの水位情報を取得できるように提供しています。
- 災害からの復旧の進捗とともに情報提供の箇所数は減ってきているものの、現在でも、地元からの要望を踏まえ、浸水情報の提供を継続しています。
