【研究成果報告時/研究成果の概要】様式-2-ウ

古地図を用いた氾濫計算手法の基礎的検討と
我が国の治水政策の評価

中央大学研究開発機構 助教 小山直紀

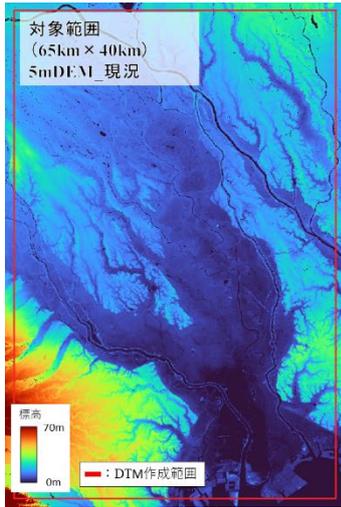
図-1 対象範囲(関東平野)
(背景には現況の5mを使用)

る方法であり、2000年ごろから現在にかけて、最も主流の作成手法である。本研究では、対象範囲を関東平野としており(図-1参照)、この理由として、国内で初めて近代的な測量技術である平板測量を駆使して作成された「迅速測図」は、関東平野でのみ作成されていること、利根川の右岸側であり、カスリーン台風による被害などこれまでに多くの治水の歴史があるためである。なお、図-1は、国土地理院が提供する基盤地図情報の数値標高モデルの5mDEM(以下、現況のDEM)を背景にしている。

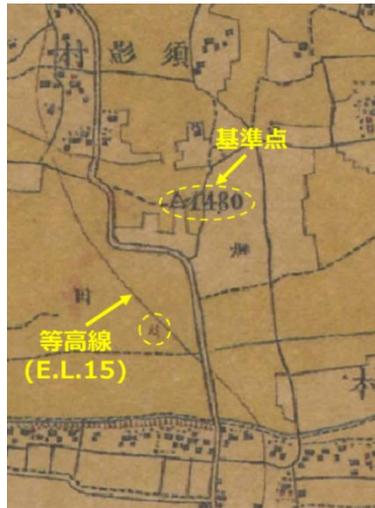
図-2 迅速図の1部分

図-2は、迅速測図の一部を載せており、地図情報レベルは、20,000分の1であり、等高線は、5m間隔に表記されている。地図上には、基準点が小数第2位まで、等高線については整数値が記載されている。ここから、迅速測図からDEMを作成する方法について説明する。まず、迅速測図はアナログデータであるため、地図上に記載されている等高線及び基準点から標高値を抽出し、デジタルデータにする。これはマップデジタイズと呼ばれる方法である。この方法によって、等高線や基準点を可視化したものが図-3であり、等高線の総延長は6,500km、基準点の総数は273地点である。都心に近いほど標高差は5m以内に収まるため、等高線が描かれていない。次にこれらのデータから、TIN(Triangular Irregular Network)と呼ばれる不整三角網を作成する(図-4参照)。等高線を作成する際に設定するノード点と、基準点を三角形で結び、それぞれの三角形の中で、距離に応じて標高値を内挿補完で求めている。そして、不整三角網データから作成したいサイズのグリッドに標高データを反映させることで、汎用計算等に用いるこ

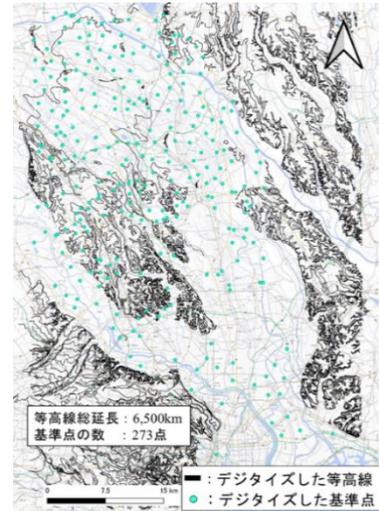
図-3 マップデジタイズによる等高線
及び基準点のデジタル化

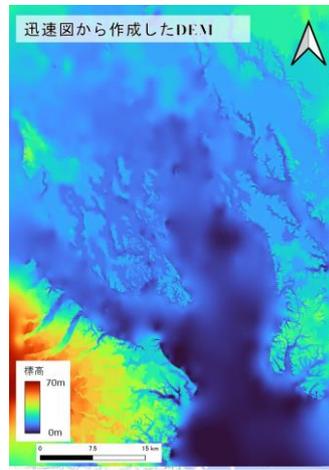
図-5 迅速図から作成したDEM

図-9は、1970年代の空中写真からSfM-MVSから作成したDEMである。また、①～④までの黒枠で囲まれた部分が、空中写真の諸元が異なるものであり、それぞれのエリアにおいてDEMを作成している。図-5の迅速図から作成したDEMと異なり、領域が狭くなっているが、これは、対象領域全体をSfM-MVS処理するために数週間という時間を要したため、次章の氾濫計算に関わる部分のみに対して処理をしたためである。図-10はSfM-MVSによって作成した

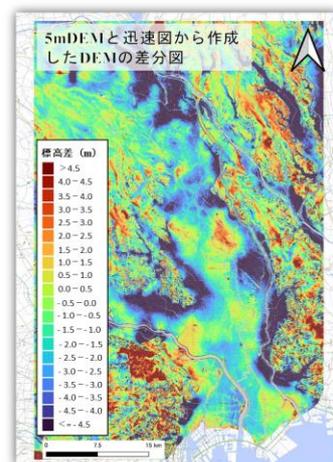
図-6 現況5mDEMと
迅速図から作成したDEMとの差分図

とができるDEMが作成可能となる。本研究では、国土地理院が提供する5mDEMとの比較を実施するため、迅速測図から5mグリッドでDEMを作成した。図-6は、現況のDEMと迅速図から作成したDEMの差分図である。この図の青色の寒色系は、明治期と比較し、現在のDEMが低くなっていることを示しており、暖色系は現況のDEMが高いことを示している。1880年代と比較して、広い範囲で4m以上もの地盤沈下が見られ、特に利根川沿いや江戸川沿いにその傾向が高いことが分かる。この要因としては、地下水くみ上げ等によって地盤が低下したことが考えられる。一方、一部地域では地盤が高くなる傾向が見られ、人口改変地形による可能性が推測される。しかし、先述のとおり都市に近づくほど、標高差が小さくなるため等高線の記載が無く、さらに基準点の密度が粗いため、作成したDEMの信頼性が十分ではないことが考えられる。今後、現況のDEMとの差が大きい地域は詳細な分析が必要である。

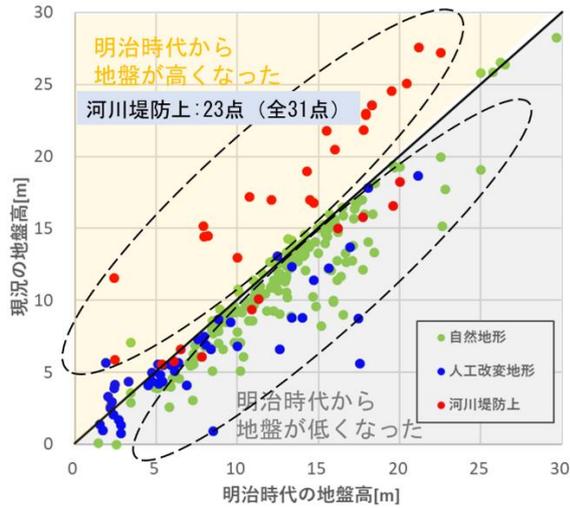
図-7 明治時代と現況の地盤高の変化量

次に図-7は、迅速図における基準点(図-7の水色点)とその地点における現況のDEMを比較したも

のである。この図より、迅速測図で河川堤防上に存在していた点の多くは、平均して約3m地盤高が高くなっていることが分かる。この結果は、これまでの洪水対策における度重なる堤防の嵩上げによる影響だと推測する。また、国土地理院が提供する地形分類において、人工改変地形とされている箇所における基準点は平均1.2m低く、それ以外（ここでは自然地形に分類）に位置する基準点の高さも平均1.3m低くなることを示し、対象範囲の多くの地点で、地盤沈下したことが分かった。

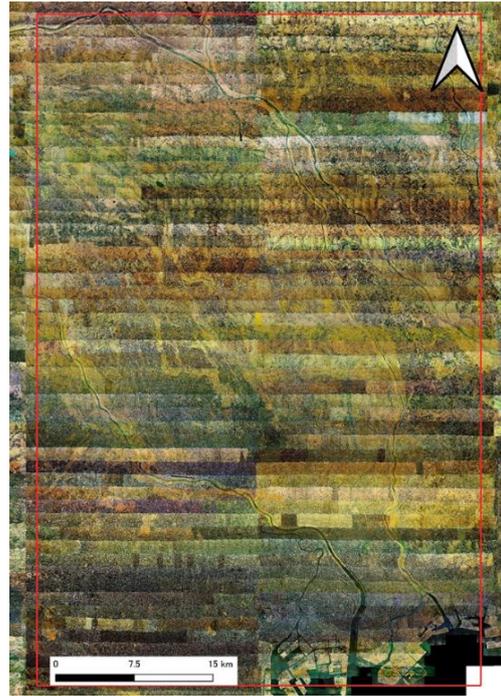
図-8 対象領域における空中写真(全3,538枚)

本研究では、対象範囲全域において空中写真が撮影されている1974~1975年を対象にした。このデータから数値標高データを作成する方法について述べていく。空中写真から数値標高モデルを作成する手法は、ステレオ図化機を用いる方法と SfM-MVS(Structure-from-Motion Multi-View-Stereo)による自動標高値抽出の手法³⁾がある。本研究では、SfM-MVSによる標高値の作成を実施した。SfM-MVSは、空中写真を主に2つの工程(SfM処理及びMVS処理)に分けて、標高値を算出する。SfM処理は、空中写真からタイポイントと呼ばれる特徴点を抽出し、各写真の位置や角度を推定する。さらにMVS処理に使用する内部標定と外部標定の設定を行う。MVS処理は、内部標定と外部標定から画像間マッチングの計算をし、視差の計算および最適化を行う。そして、これらのデータから高密度点群を作成することにより、数値表層モデル(DSM)を作成する。本手法に用いた空中写真は、国土地理院の地図・空中写真閲覧サービス⁴⁾よりダウンロードし、入手した。図-8に、集めた空中写真を載せており、全3,538枚の写真である。各写真は、1枚1枚は、上下左右方向にオーバーラップした写真であるため、撮影カ所の重なりを考慮した上で並べる必要がある。そのため、先ほど説明した、SfM処理によって空中写真による対象領域を網羅した事前データを作成した。また、図の写真群からわかるように、エリアによって、春夏

に撮られた空中写真(緑色が濃いもの)や秋冬に撮られた空中写真(黄色や茶色が濃い)があることがわかる。このことより、空中写真は、対象領域においては、全て同一時期に撮られていないことがわかる。また、詳細は紙面の都合上詳細については書くことができないが、エリアによって、撮影高度や用いられたカメラが異なっている。そのため、SfM処理をした場合に、画像間のマッチング精度が下がり、DSMを作成することができない、そのため、撮影された諸条件が同一のエリアで解析した後、各エリアの結果を接合するため再度解析を実行している。また、これらの写真は、垂直直下方向でのみ写真が撮られており、ディッキングやドーミングと呼ばれる問題⁵⁾が発生する。これは、SfM-MVSによりDSMを作成した際に、作成したエリア内において、実際の地形面と比較し、エリア中心からおおよそ同心円状に標高が低くなるもしくは高くなる現象が発生するものであり、地形が低くなる現象をディッキングと呼び、高くなる現象をドーミングと呼ぶ。本解析を実施した際にも、ディッキング現象が生じており、一般的には、この対策には、斜め写真の追加もしくは、GCP(Ground Control Point)を追加し補正する必要がある。GCPとは、標高の判明している地点のことであり、日本でいえば基準点がこれにあたる。斜め写真については、ダウンロードサイトでは入手できず、また、撮られているかも不明である。そこで、本研究では、GCPを追加することによって、ディッキング現象の緩和をすることとした。対象領域全体にGCPを設定し、解析を行っていくが、現在の基準点については、国土地理院の基準点成果サービス等閲覧サービス⁶⁾から全国で入手が可能である。しかし、本研究で使用している空中写真は、1975年ごろ

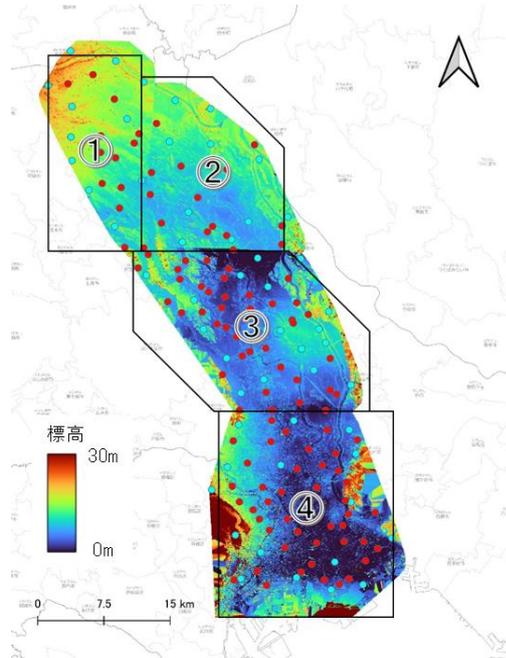
図-9 SfM-MVSによるDEM
(GCPの設定あり、氾濫計算に使用する領域にのみ、SfM-MVSによる処理をした。)

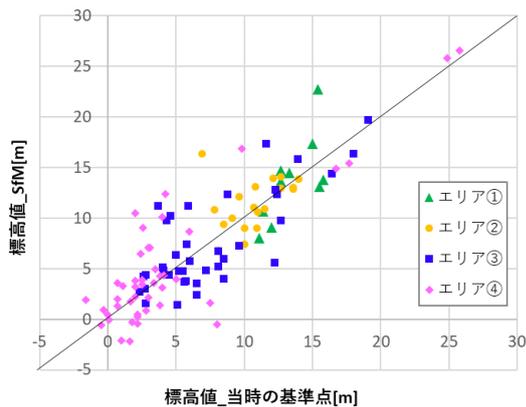
図-10 SfM-MVSで作成したDEMと検証用の
基準点との比較

標高と基準点(図-9 赤及び水色の丸点)の比較である。全体的な傾向として、現況と作成したDEMの差異は概ね2m以内である箇所が多いが、場所によっては、5m以上もの差が発生しているところがある。特に、エリア③でのばらつきが大きいことがわかる。

約40時間高水位が継続すると仮定し、正規分布の形としている。また、氾濫発生地点については、カスリーン台風と同様の場所を設定した。また、氾濫解析結果については、図-10のエリア③において、現況との大きな乖離が発生しているため、エリア①、②の部分のみに着目し解析を実施した。

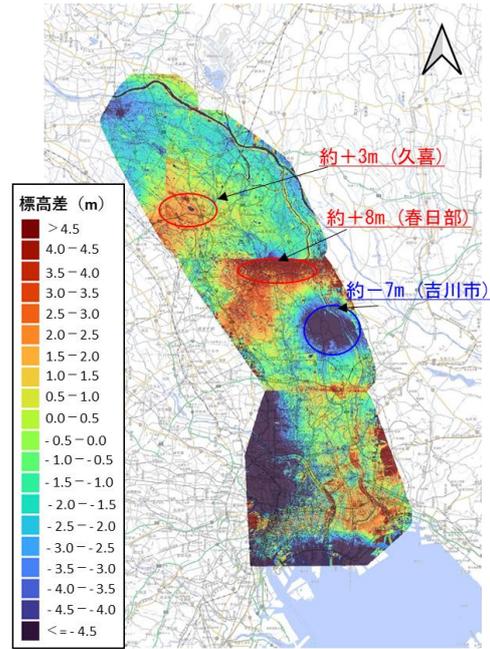
図-11 現況5mDEMと
1970年代の空中写真から作成したDEMとの差分図

また、図-11は現況のDEMと空中写真から作成したDEMの差分図である。この図より、エリア①およびエリア②に関しては、概ねDEMが作成できていることがわかる。一方エリア③に関しては、境界部においては、ドーミング現象が発生し、中心部においてはディッシング現象が起きており、現況のDEMと大きな乖離が起きていることがわかる。また、エリア④に関しても同様のことが言える。これは使用した空中写真データが様々な時期で撮られており、輝度が大きく異なることなどの原因が考えられ、今後

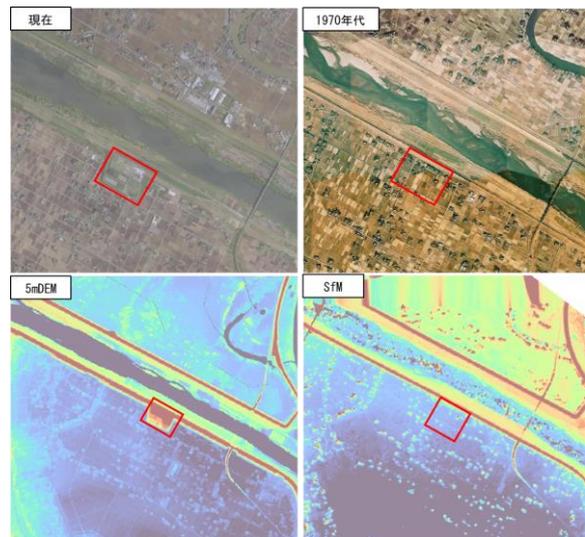
図-12 SfM-MVSによる構造物の抽出
(防災ステーションの有無)

研究していく必要がある。また、図-12は、1970年代と現況において、DEMの変化が起きた部分を抽出しており、構造物等により、DEMが変化した場合に抽出できることを示している。

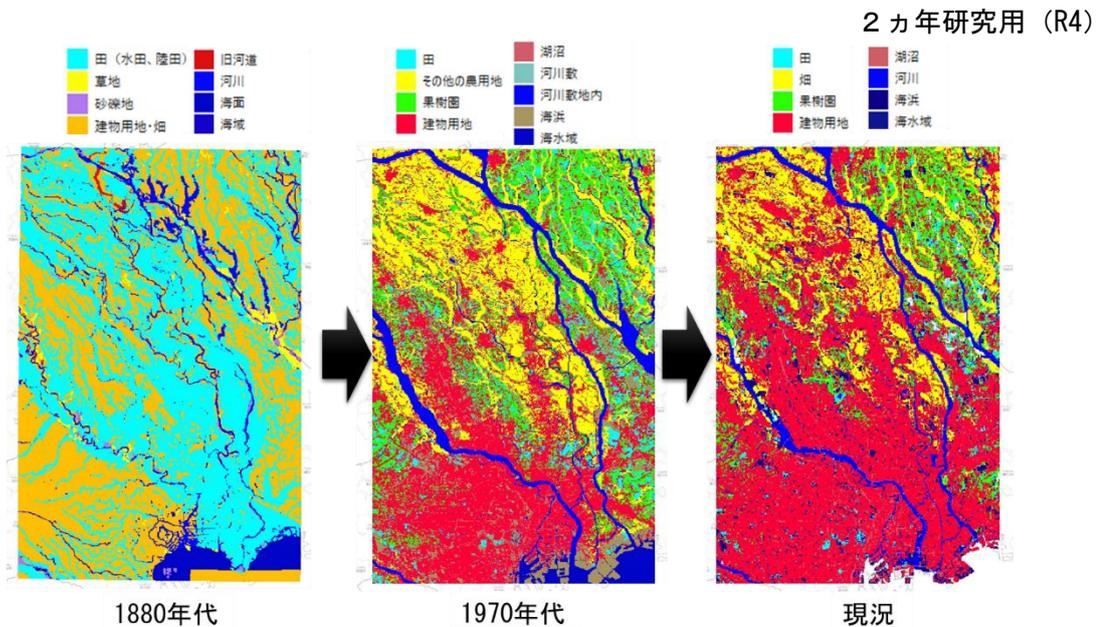
図-13 土地利用の変遷(左から、1880年代、1970年代、現況)

対象とした洪水は、1947年にカスリーン台風で決壊した利根川右岸(埼玉県加須市)である。解析の諸元として、計算格子サイズは25mとし、土地利用については、迅速測図から土地利用を判別した。また、1970年代および現代については、国土地理院が提供する国土数値情報⁸⁾から各年代における土地利用情報が提供されているものを用いた。図-13は、各年代における土地利用を示したものである。この図より、1880年代は、現況で建物用地になっている場所のほとんどは、水田もしくは畑であったことがわかる。その約100年後である1970年代は、水田はほとんどなくなり、建物用地か農用地となっていることがわかる。現在では、都心を中心に建物用地が増え、農用地が減少していることがわかる。

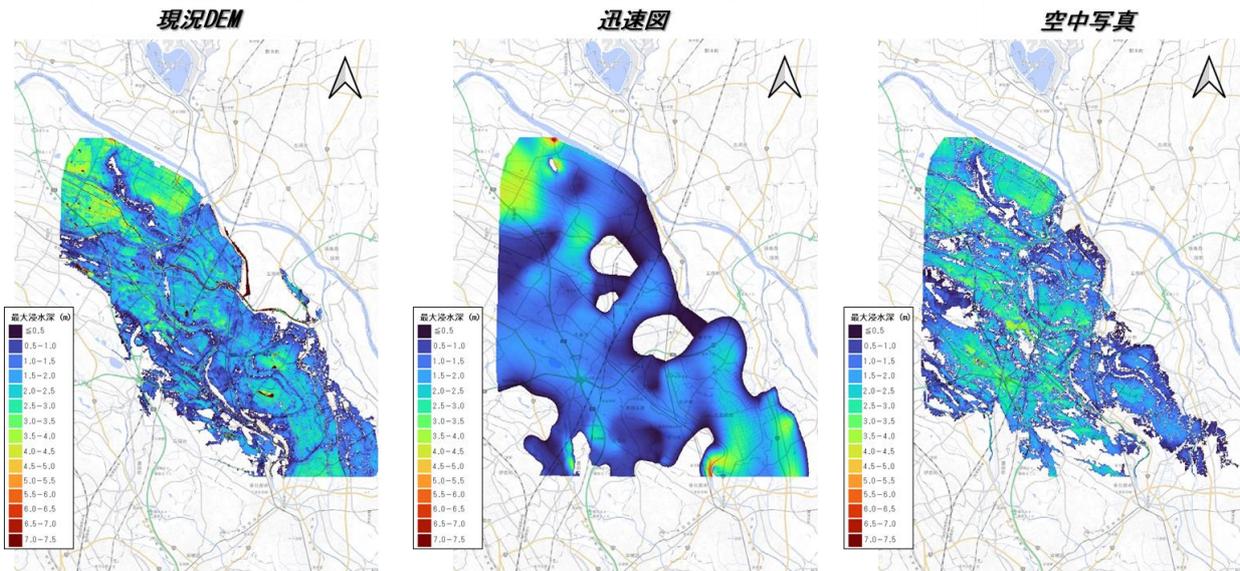
図-14 氾濫計算の結果(左から、現況、迅速図(1880年代)、空中写真(1970年代)のDEMを使用)

図-14は、各時代において氾濫計算を実施し、最大浸水深の結果である。まず迅速図であるが、等高線及び基準点から作成されているため、DEMの解像度が低く、最大浸水深の明瞭さはなくなっていることがわかる。しかし、現況の計算結果と比較をしても、最大浸水深が大きい地域に関しては、概ね同様の結果が得られていることがわかる。また、空中写真から作成したDEMに関しては、計算結果より、現況に近い明瞭さが得られていることがわかる。また、現況と比較をすると、概ねの浸水域に関しては表現できているものの、完全には一致しないことがわかる。このことから、空中写真から作成したDEMは、ある程度の再現性はあるものの、細かな地形の表現が難しいことがわかった。
