## 【研究成果報告時/研究成果の概要】様式-2-ウ

Eco-DRRデジタルデータベースを利用した  
水害伝統知の教育普及

## 2. 河畔林に埋もれた伝統的治水施設・猿尾の可視化

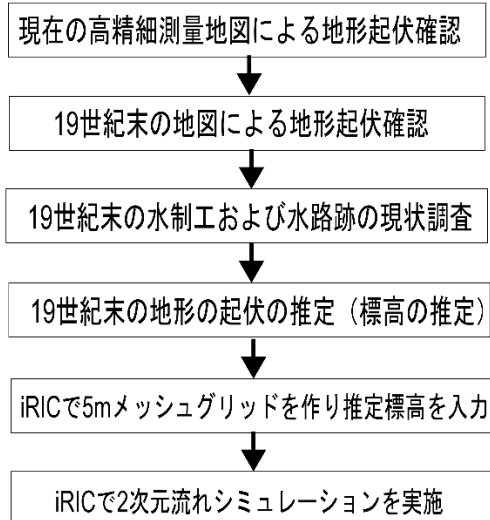
図-3 猿尾の減災効果シミュレーションの手順フロー

19世紀末の猿尾の減災効果のシミュレーションには河川の流れを解析するソフトウェアiRICを用いて、下記の図-3の手順で実施した。
