# 最近の河川災害の特徴と平成29年7月 秋田豪雨災害の被害状況・災害発生 メカニズム，災害への備え

— 平成29年7月秋田豪雨災害調査を通じて —

秋田大学  
松富英夫

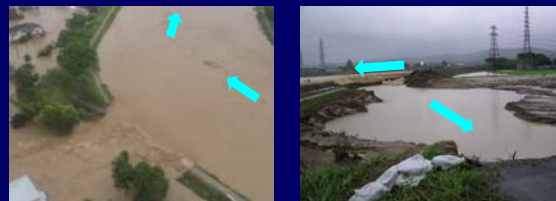
刈谷田川左岸の破堤 五十嵐川左岸の破堤  
2004年7月新潟・福島豪雨

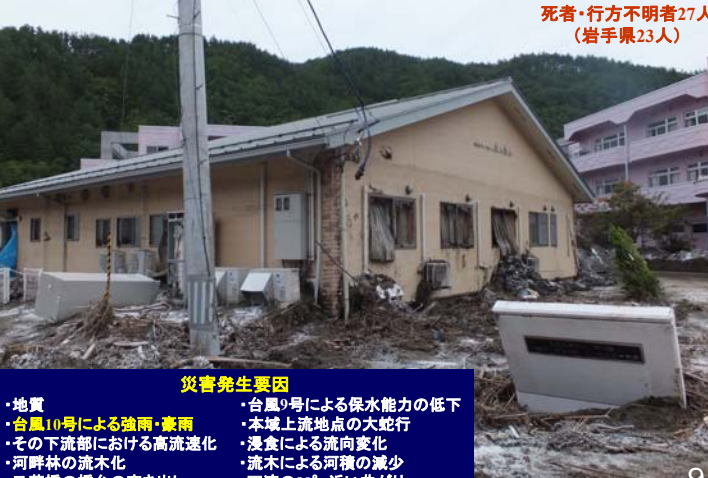
### 2016年8月30日台風10号豪雨災害

死者・行方不明者27人  
(岩手県23人)

- ・地質
- ・台風10号による強雨・豪雨
- ・その下流部における高流速化
- ・河畔林の流木化
- ・乙茂橋の橋台の突き出し
- ・台風9号による保水能力の低下
- ・本域上流地点の大蛇行
- ・浸食による流向変化
- ・流木による河積の減少
- ・下流の90° 近い曲がり
