河川情報センター研究助成 研究成果報告会

# Eco-DRRデジタルデータベースを利用した 水害伝統知の教育普及

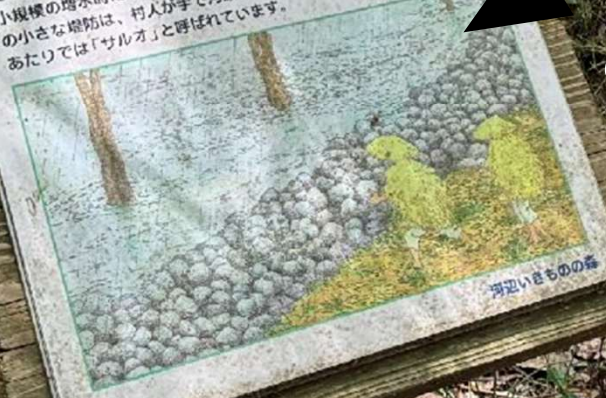
### 小さな堤防

豊知川はかつて、大雨などによってたびたび洪水を引き起こしていました。川からあふれた水が集落に押しよせるのをくい止める役割りを持っていたのが、この河辺林なのです。小規模の増水時には、林の中にある小さな堤防が水を止めていました。この小さな堤防は、村人が手で河原の玉石を積み上げて作ったもので、このあたりでは「サルオ」と呼ばれています。

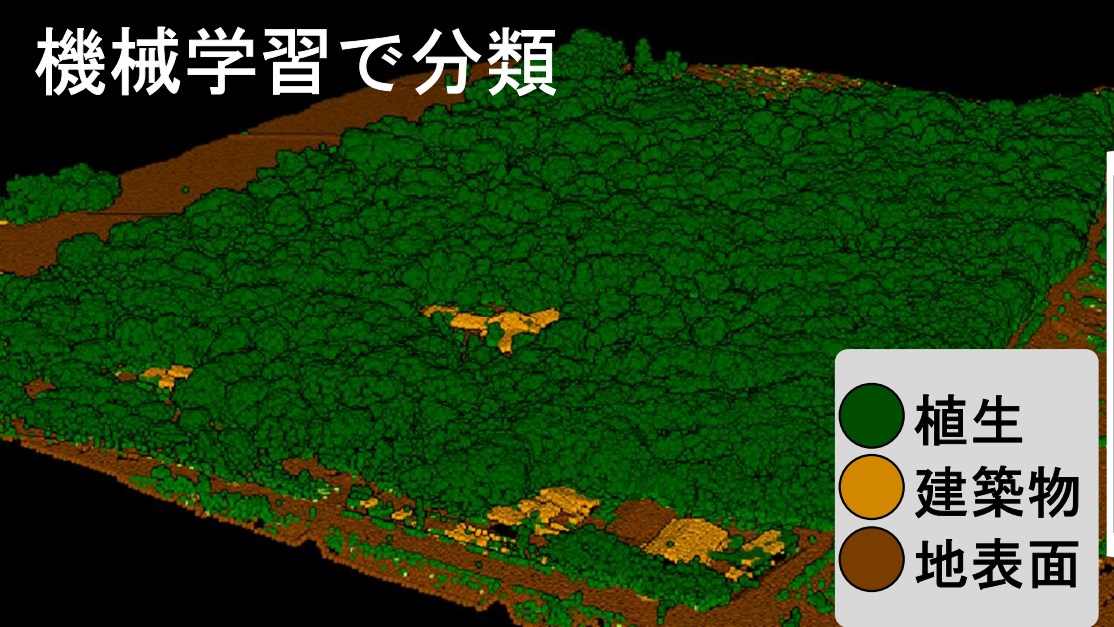
機械学習で分類
