内水氾濫による突発・局所災害の時系列発生状況の  
把握と地域住民への情報伝達方法に関する研究

東京都市大学建築都市デザイン学部都市工学科

教授 伊藤和也

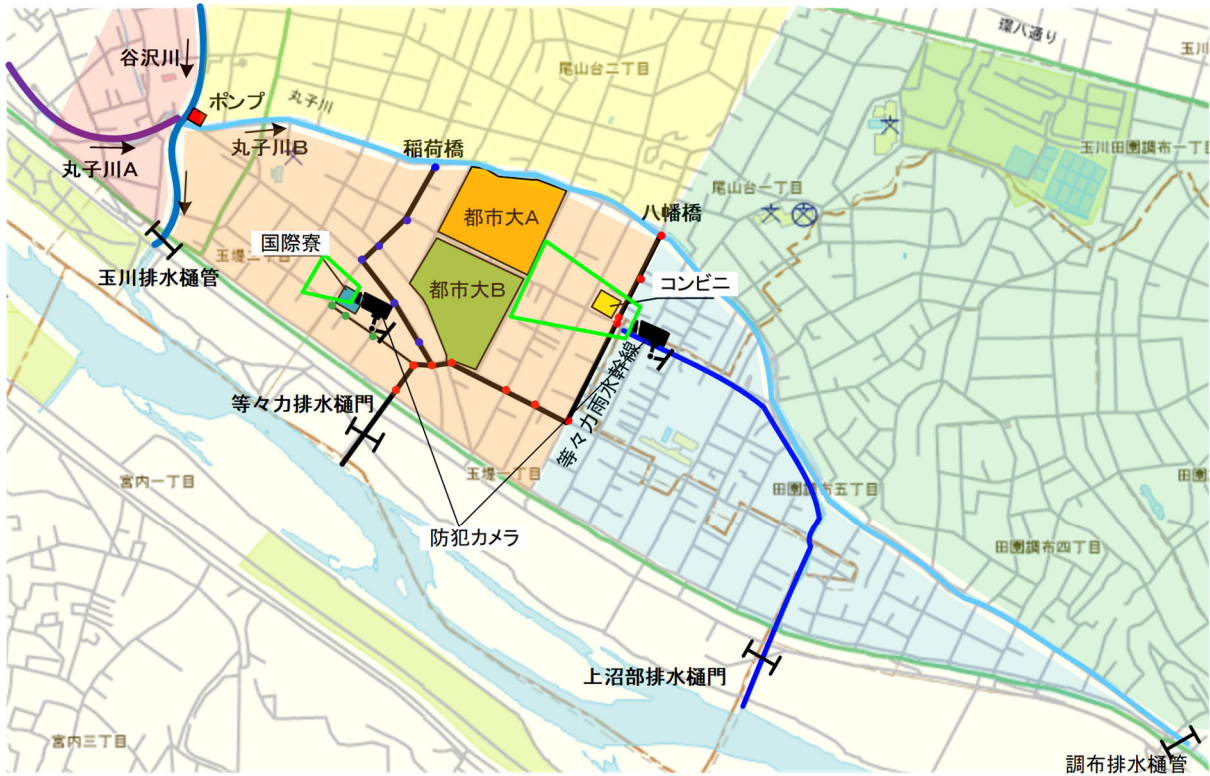
図-1 対象地域の水門 (樋管・樋門・雨水幹線) の概略図と防犯カメラ位置

本研究の対象地域の地形的な概況について文献<sup>3)</sup>を基に簡単に示す。対象地域は、多摩川下流の左岸に位置し、図-1に示すように南側を多摩川、西側を谷沢川、北から東側を丸子川と3河川に囲まれた地域である。谷沢川は玉川排水樋管、丸子川は調布排水樋管によって多摩川へと注いでいる。また、これとは別に対象地域には等々力排水樋門 (世田谷区) と上沼部排水樋門 (大田区) が整備されており、対象地域や坂上の地域からの雨水を多摩川に排水させている。

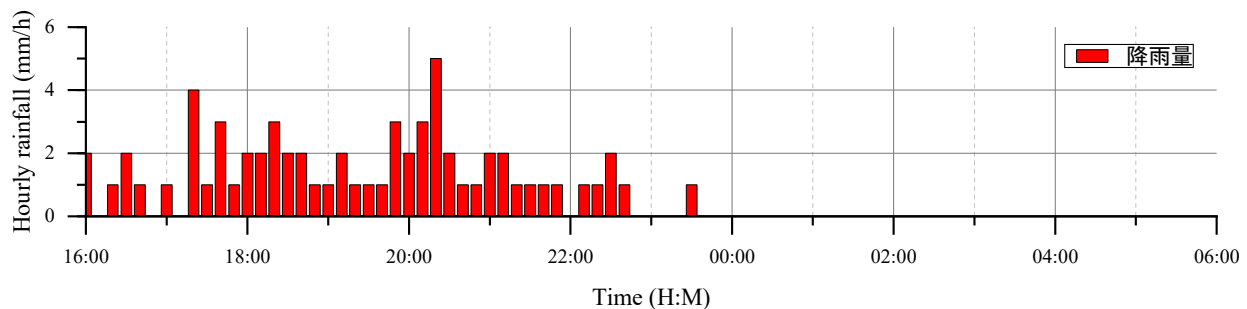
(1) 10分降雨量(玉川観測所)

使用した防犯ビデオは、図-1に示す東京都市大学国際寮前とコンビニ前のものである。防犯ビデオの一部抜粋したものを写真-2に示す。また、多摩川の当該地区の推定水位(玉川観測所と田園調布(上)観測所の水位データから玉川排水樋管の水位を線形補完で推定<sup>3)</sup>)と玉川排水樋管の水位情報データに2つの防犯ビデオの浸水位を追加したものを図-2に示す。ここで、防犯ビデオの浸水位は、ガードレールや電灯など被災後にも位置が不動である箇所を後日測量して、基準点の標高に浸水深を加えて浸水位(TP)としたものである。なお、世田谷区玉堤地区が停電したため玉川排水樋管の水位データと国際寮の防犯カメラ映像は19:20以降欠測している。しかし、国際寮の寮生や海外からサバティカルでショートステイしていた客員教授<sup>9)</sup>が撮影した写真等

からそれ以降の浸水深を特定している。図-2を見ると玉川排水樋管を全閉する19:30前から国際寮付近では浸水が始まっている。これは、国際寮付近がこの周辺では最も標高が低い窪地であるため道路上の雨水が集水されていることに加えて等々力排水樋管につながる等々力雨水幹線上の人孔のうち、国際寮に近い箇所が標高T.P.8.5mと低くなっているため、多摩川の河川水位がT.P.8.5mを超えた16:00くらいから逆流してきたものと考えられる。その後の浸水深は等々力排水樋管での多摩川水位推定値と整合しており多摩川水位が低下すると浸水位も低下している。これは、国際寮周辺が窪地状となっているためだと考えられる。コンビニ前にも等々力雨水幹線上の人孔があるが、標高がT.P.9.5m程度と比較的高かったため、18:00以降から浸水が始まった。

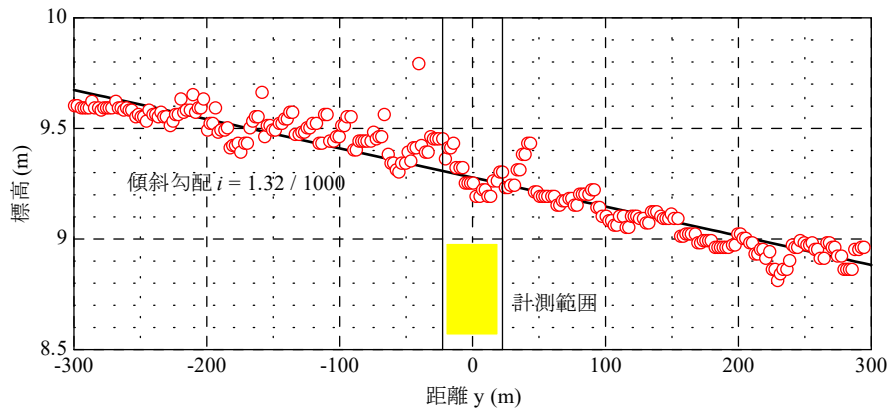
図-4 測定箇所での標高と傾斜勾配

図-3はビデオ映像からの画像解析結果である。ここで、図は時間帯に分けて5分割しており、それぞれの左はトッキングした浮遊物の軌跡 ( $x$ ,  $y$ 座標), 右は $y$ 座標と合成速度の関係を示したものである。なお、合成速度については、谷沢川方面 (西側) から田園調布 (東側) へ流下する方向を「正」と定義している。また、図-4は計測箇所周辺での標高と傾斜勾配の関係を、図-5には浸水深 (図-2(3)) に画像解析から得られた平均速度を追加したものをそれぞれ示す。当該箇所は約1/1000の勾配で緩やかに谷沢川方面から田園調布へ下っている場所である。まず、19:04に最初の浮遊物が谷沢川方面から田園調布方面に流れている。10/12に計測した軌跡の多く

で交差点にて一旦多摩川側に流れる傾向がみられる。環八側と多摩川側では多摩川側の標高が低く、加えて環八側の坂上から流下してくる水もあり、水の流れとしては多摩川側と田園調布側への流れがあるものと言える。10/12の間の合成速度の多くは交差点までは約0.5m/sであるが交差点を過ぎると速度が加速的に増加して最大2.0m/s程度まで速くなる。特に速度が速くなる時間帯としては10/12 20:00~10/13 1:00であり、多摩川水位が上昇している時間帯と一致する。その後、10/13 2:00には、浮遊物は田園調布側から谷沢川側に移動しており、10/12と逆方向に移動している。合成速度は2時~3時に約0.5m/sであるが、4時台になると0.1m/s程度となった。また、水も引いており、等々力排水樋門での多摩川水位推定値とコンビニ前の浸水深の関係 (図-2(3), 図-5) では10/13 1:00くらいに水位差が逆転している。田園調布側から谷沢川側に水が流れ始めたのは2:00くらいからであり、等々力排水樋門が全開だったため、水位差によって多摩川に排水されたことが一因として考えられる。
