# 観測機器における不具合事例集

1. 雨量観測における不具合事例

2. 水位観測における不具合事例

一般財団法人 河川情報センター  
河川情報研究所 研究第2部

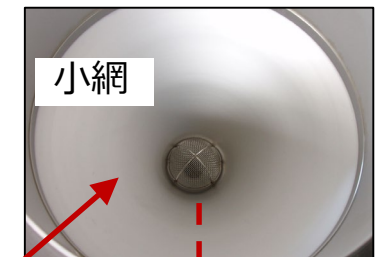
- 雨量計の受水口部に設置されている大網(スクリーン用のろ過網) が設置されたままだとヒータ効果が得られないため、降雪があった場合には大網上に雪が残り、凍結して誤観測の原因となる。

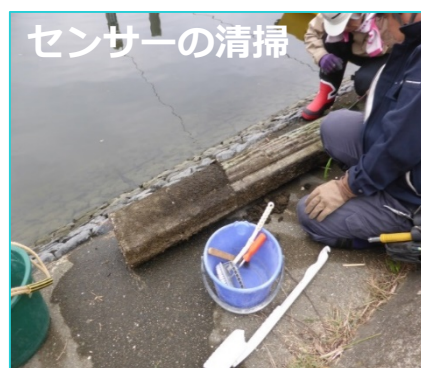
- 海に近い河川などの水位計において海洋生物（貝）などが多量に付着し、水位計が故障したり、異常値が発生する場合があります。

- 保守・メンテナンス頻度を多くし、清掃することで海洋生物等の付着を少なくする。
- 接触式の水位計（圧力式水位計やリードスイッチ式水位計に代わり、水に接触しない非接触水位計（超音波式や電波式）を使用する。

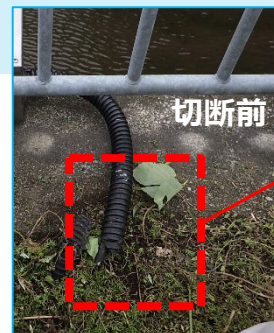
- 業者が河川の除草を行った際、水位計のケーブルが誤って切断され、水位データが欠測となった。

- 切断されそうな場所については、埋設設置を行うか、鋼管にする。
- 除草業者に事前に注意喚起する。
